令和5年度 湯沢市内通学路の対策箇所一覧表

【通学路安全推進会議メンバー】 国土交通省湯沢河川国道事務所湯沢国道維持出張所、秋田県雄勝地域振興局建設部、湯沢警察署交通課、湯沢警察署生活安全課、湯沢市建設部建設課、湯沢市環境共生課、湯沢市校長会、湯沢市教育委員会学校教育課

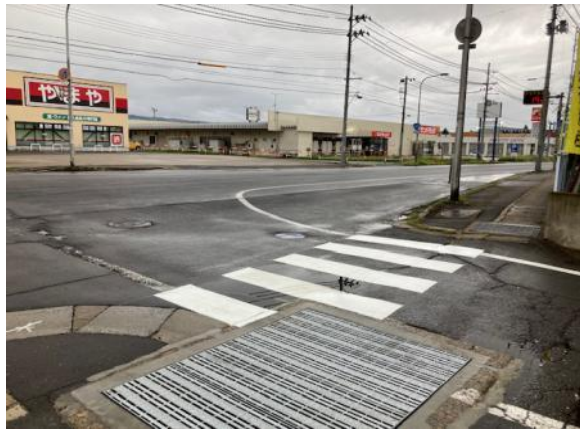
写真NO. 1 【市道大島清水町線】

・清水町、両神、倉内方面から通学する児童が多く横断する箇所であり、交通量が多く見通しが悪いため、横断に危険が伴う。

・横断歩道を新設した。

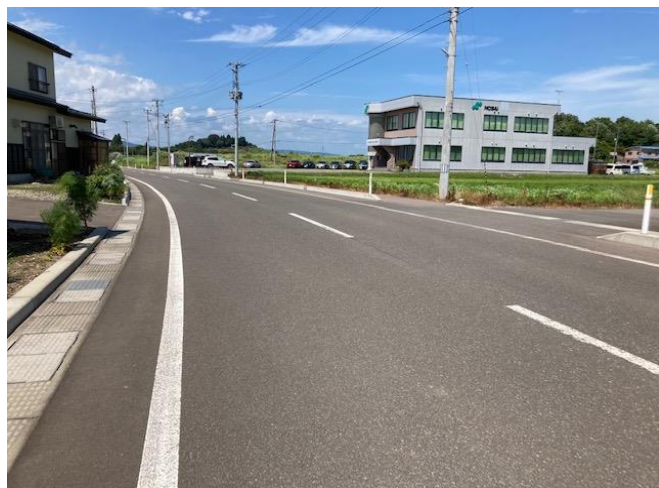
写真NO. 2 【市道弁天線】

・登校時刻が通勤時刻と重なり、車がスピードを出して通行しがちな箇所であり、カーブとなっているため横断する際、見通しが悪く危険である。

- ・横断歩道の新設を県警本部に上申中である。
- ・横断歩道が新設された段階で、反射ミラーの設置を行う予定である。
- ・湯沢東小保護者、見守り隊による支援をお願いした。

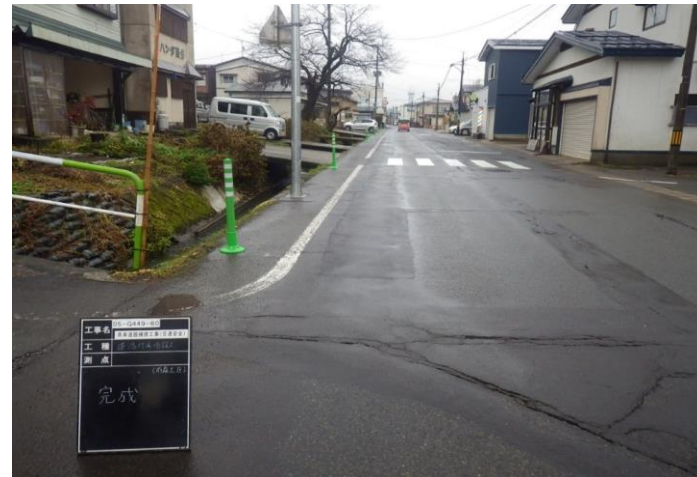
写真 NO. 3 【県道西松沢杉沢線】

・通学路沿いに高低差の大きな用水路があり、蓋や柵がなく、危険である。

・冬期間であっても水路の端が分かるように、注意喚起のためのガードコーン(ポール)を設置した。

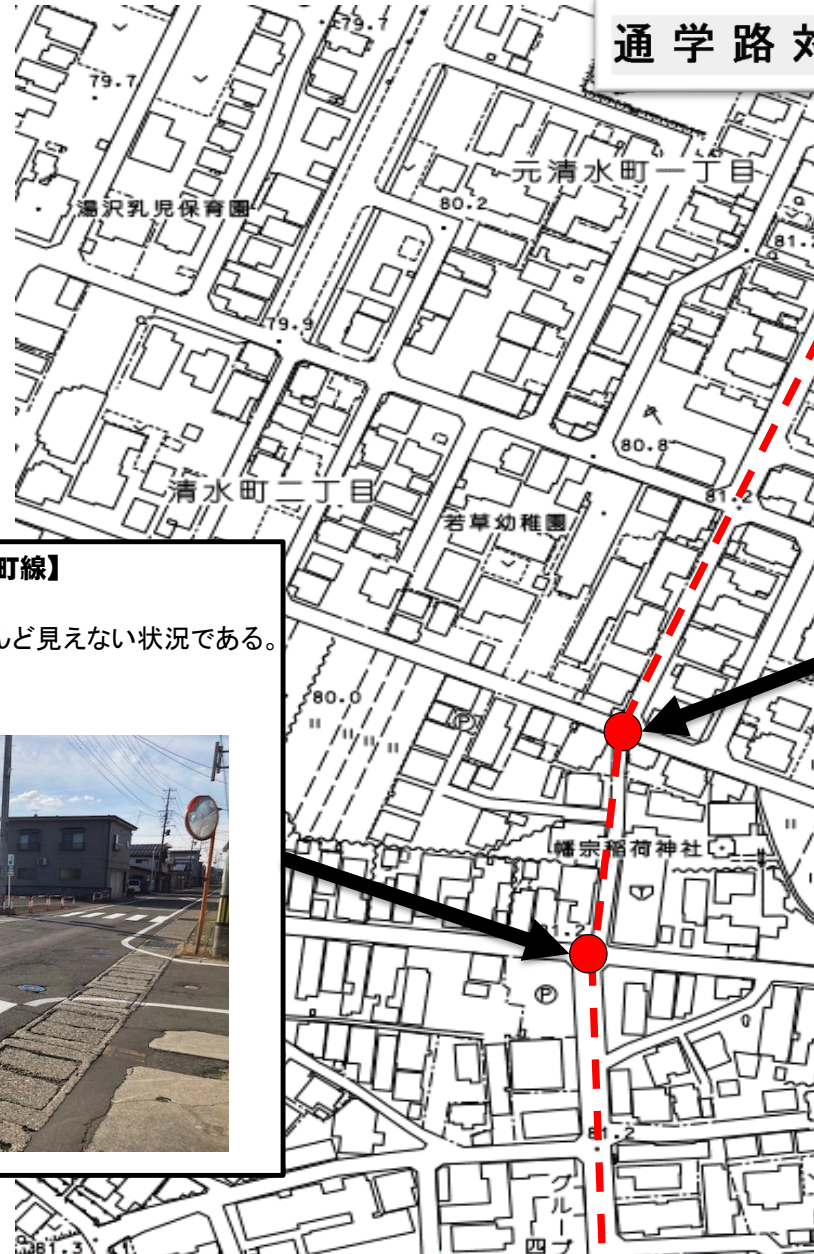
写真NO. 4

・道幅が狭く、側溝の蓋が開いていたり、道路と側溝のつなぎ目に段差があったりして危険である。横断歩道の白線も消えかかっている。

- ・側溝の蓋の入れ替えを行った。
- ・横断歩道の塗り直しを行った。

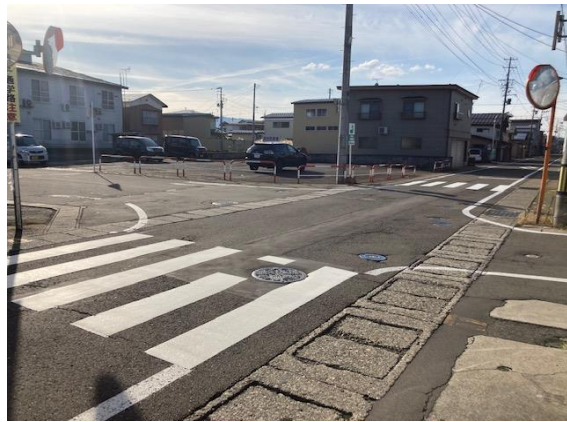
写真NO. 6 【市道表町清水町線】

- ・横断歩道の白線が消えて、ほとんど見えない状況である。

- ・横断歩道の塗り直しを行った。

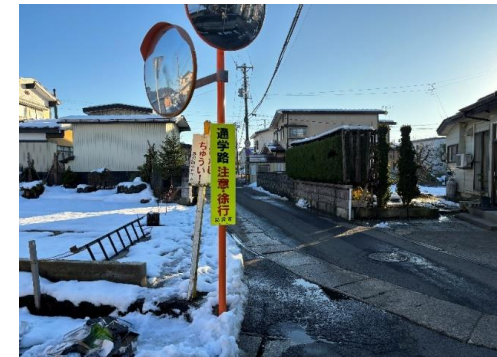
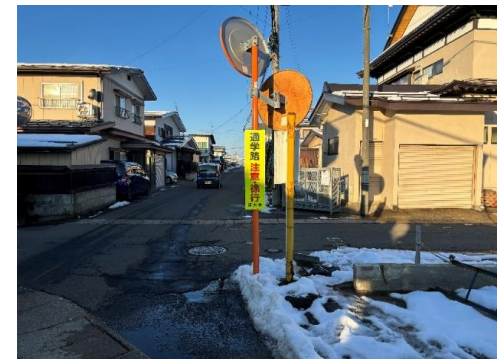
写真NO. 5 【市道清水新町線】

- ・道幅が狭く、ゆるやかなカーブになっており見通しが悪く、危険である。

- ・両方向から見えるよう注意喚起の看板を設置した。

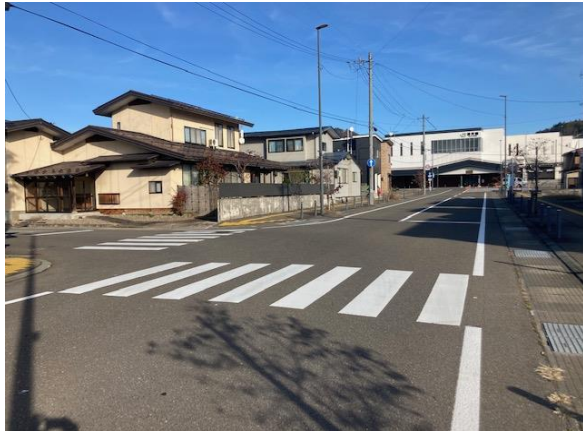
写真NO. 7 【市道駅西線・市道西新町線】

・横断歩道の白線が消えて、ほとんど見えない状況である。

・横断歩道の塗り直しを行った。

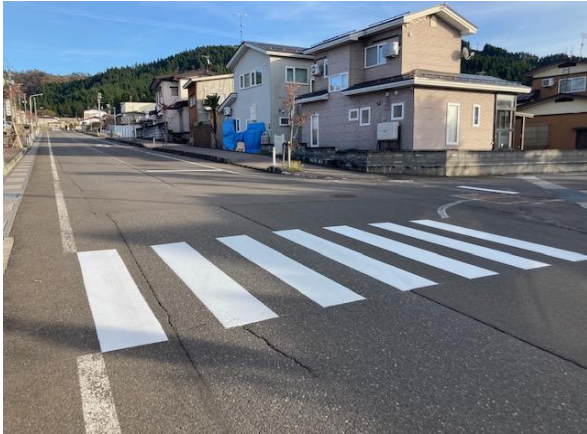
写真NO. 8 【市道西愛宕中央線】

・横断歩道の白線が消えて、ほとんど見えない状況である。

・横断歩道の塗り直しを行った。

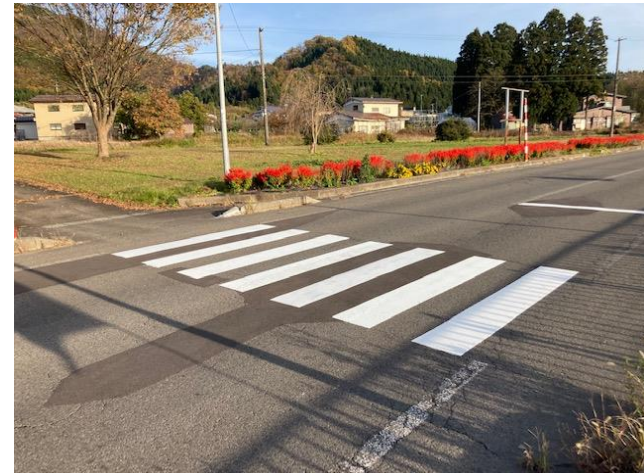
写真NO. 9 【主要地方道湯沢栗駒公園線】

・横断歩道の白線が消えて、ほとんど見えない状況である。

・横断歩道の塗り直しを行った。

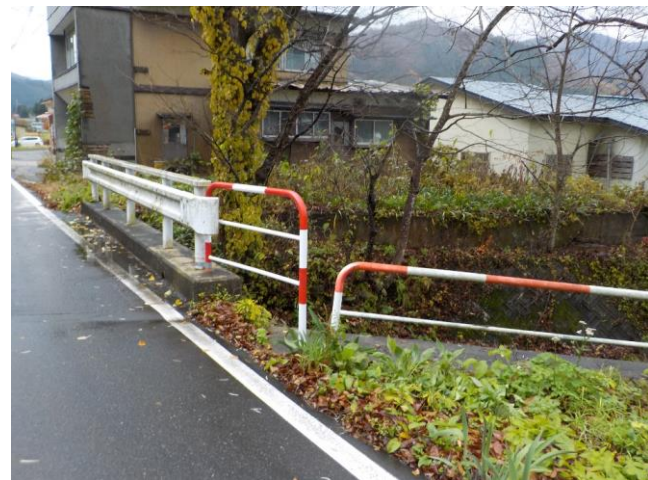
写真NO. 10【国道398号線】

・通学路沿いにある用水路の欄干及びガードレールが途切れており、落下の危険がある。

・転落防止のガードパイプを設置した。

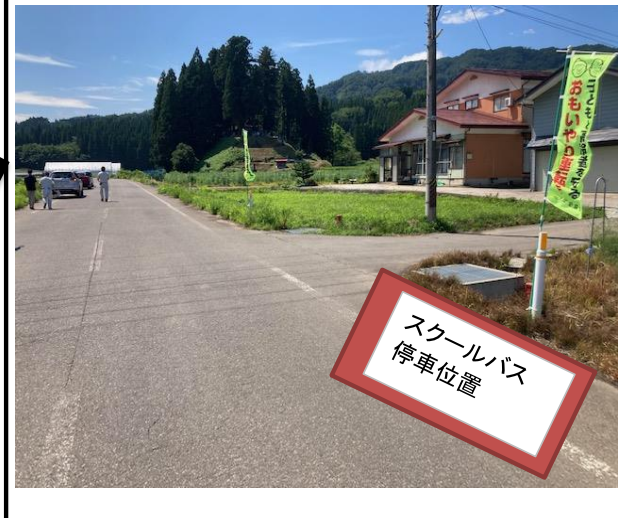
写真NO. 11 【一般県道稲庭関口線】

・登校時刻が通勤時刻と重なり、車がスピードを出して通行しがちな箇所であり、カーブがあるため児童が横断する際、見通しが悪く危険である。

・交通量の多い朝の時間帯の横断を回避するため、スクールバスの乗車場所を増設した。

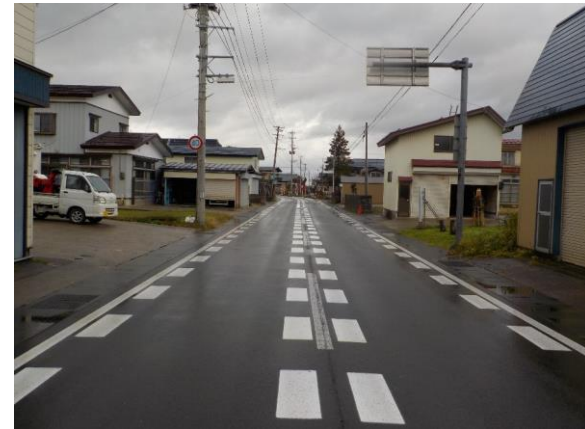
写真NO. 12【一般県道川連増田平鹿線】

・道幅が狭い箇所があり、交通量も多い上、歩道がなく危険である。

・走行車両に速度抑制の注意喚起をするため、車道にドットラインを敷設した。
