# 外壁打診劣化調査報告書

＜＜道の駅おがち 交流施設棟＞＞

## 【道の駅おがち 交流施設棟 外壁打診劣化調査報告業務】

### ●外壁打診劣化調査報告書

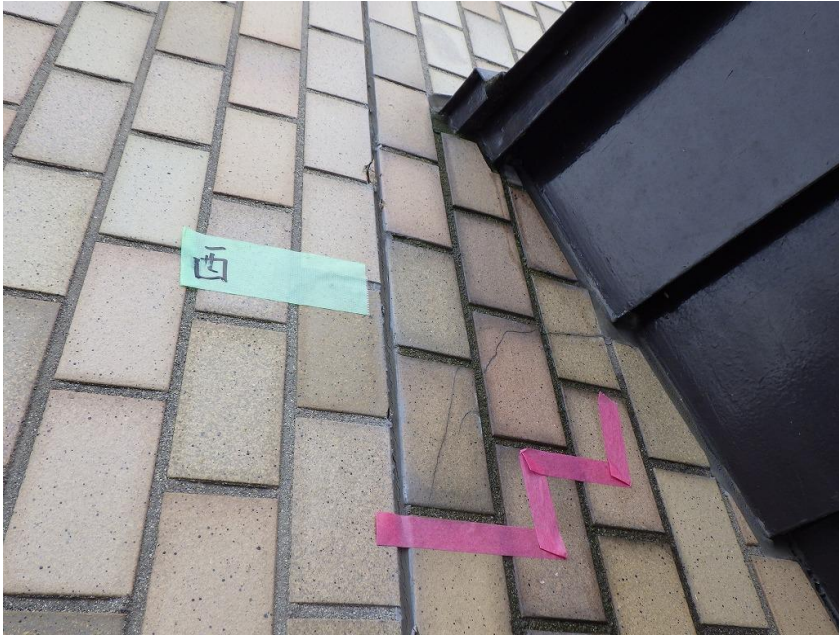
| 部位 | 番号 | 調査項目 | 調査結果 |
|---|---|---|---|
| (西) 写1 | 01 | 外観目視調査 | <input type="checkbox"/> 要是正 <input type="checkbox"/> その他 |

| 部位 | 番号 | 調査項目 | 調査結果 |
|---|---|---|---|
| | | | 損傷番号 : 1 |
| | | | 欠損 |
| | | | 損傷番号 : 2 |
| | | | ひび割れ (幅0. 2mm以上0. 5mm未満) |

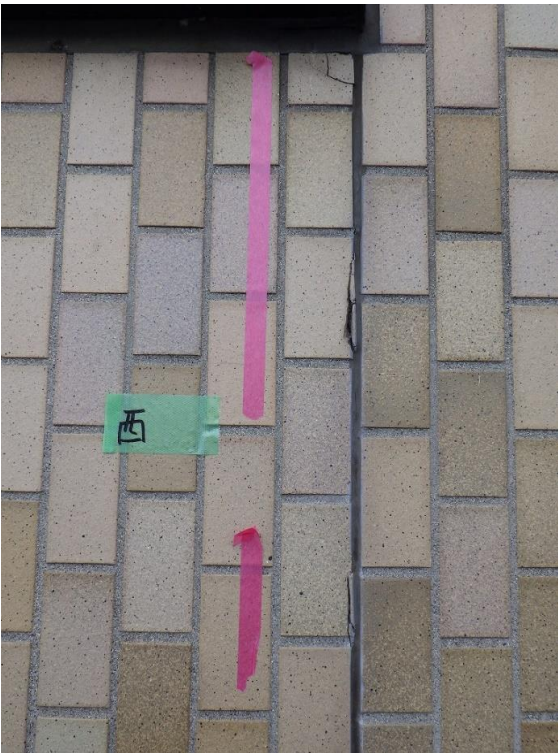
| 部位 | 番号 | 調査項目 | 調査結果 |
|---|---|---|---|
| (西) 写2 | 02 | 外観目視調査 | <input type="checkbox"/> 要是正 <input type="checkbox"/> その他 |

| 部位 | 番号 | 調査項目 | 調査結果 |
|---|---|---|---|
| | | | 損傷番号 : 4~6 |
| | | | 欠損 |

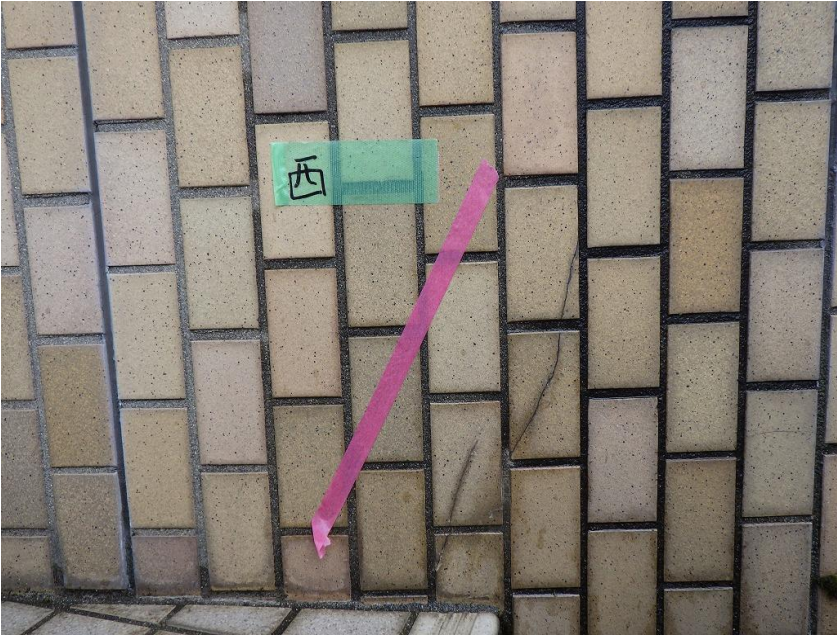
| 部位 | 番号 | 調査項目 | 調査結果 |
|---|---|---|---|
| (西)写3 | 03 | 外観目視調査 | <input type="checkbox"/> 要是正 <input type="checkbox"/> その他 |

| 部位 | 番号 | 調査項目 | 調査結果 |
|---|---|---|---|
| | | | 損傷番号：17 |
| | | | ひび割れ(幅0.2mm以上0.5mm未満) |

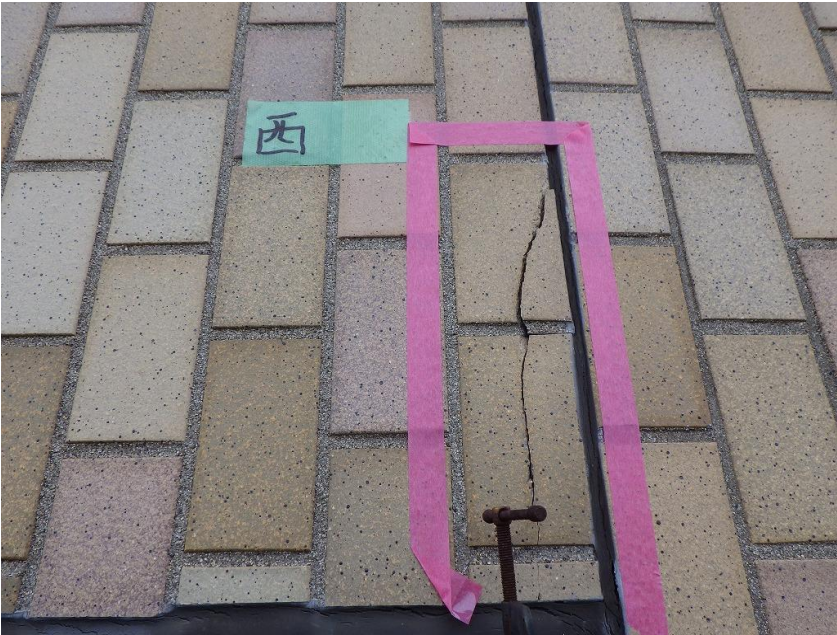
| 部位 | 番号 | 調査項目 | 調査結果 |
|---|---|---|---|
| (西)写4 | 04 | 外観目視調査 | <input type="checkbox"/> 要是正 <input type="checkbox"/> その他 |

| 部位 | 番号 | 調査項目 | 調査結果 |
|---|---|---|---|
| | | | 損傷番号：34 |
| | | | 欠損 |

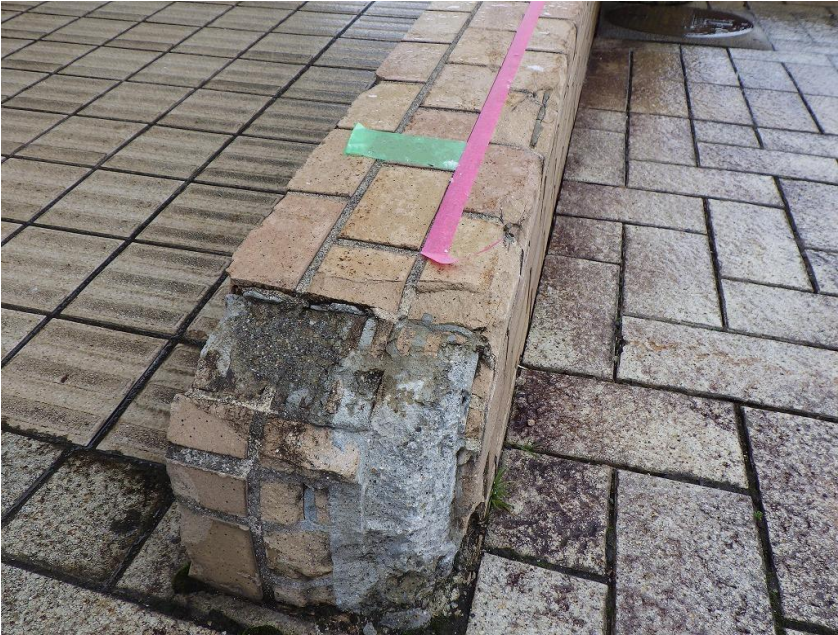
| 部位 | 番号 | 調査項目 | 調査結果 |
|---|---|---|---|
| (南)写1 | 05 | 外観目視調査 | <input type="checkbox"/> 要是正 <input type="checkbox"/> その他 |

| 部位 | 番号 | 調査項目 | 調査結果 |
|---|---|---|---|
| | | | 損傷番号：17, 18 |
| | | | 欠損 |

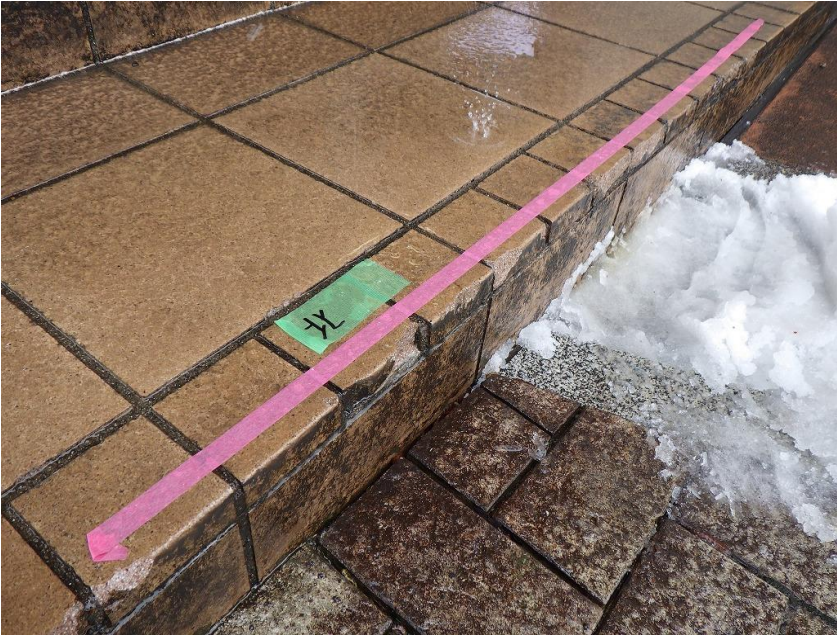
| 部位 | 番号 | 調査項目 | 調査結果 |
|---|---|---|---|
| (北)写1 | 06 | 外観目視調査 | <input type="checkbox"/> 要是正 <input type="checkbox"/> その他 |

| 部位 | 番号 | 調査項目 | 調査結果 |
|---|---|---|---|
| | | | 損傷番号：3 |
| | | | 欠損 |

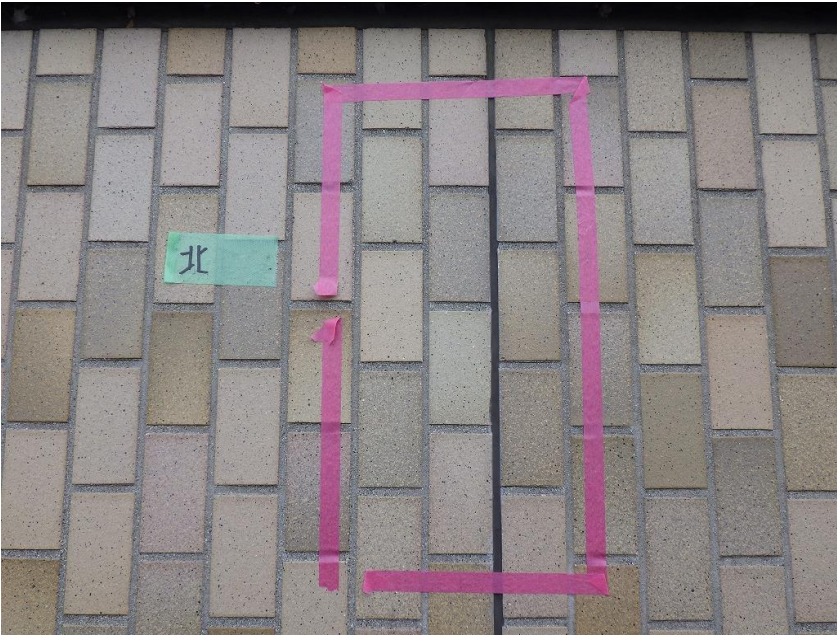
| 部位 | 番号 | 調査項目 | 調査結果 |
|---|---|---|---|
| (北)写2 | 07 | 打診調査 | <input type="checkbox"/> 要是正 <input type="checkbox"/> その他 |

| 【方位】南面 | | | | | | 【方位】北面 | | | | | |
|---|---|---|---|---|---|---|---|---|---|---|---|
| | | | | | | 20 | 45 | 0.180 | 0.420 | 0.076 | 12 |

| 部位 | 番号 | 調査項目 | 調査結果 |
|---|---|---|---|
| | | | 損傷番号：45 |
| | | | 浮き |
