# 外壁打診劣化調査報告書

＜＜道の駅おがち 休憩施設棟＞＞

## 【道の駅おがち 休憩施設棟 外壁打診劣化調査報告業務】

### ●外壁打診劣化調査報告書

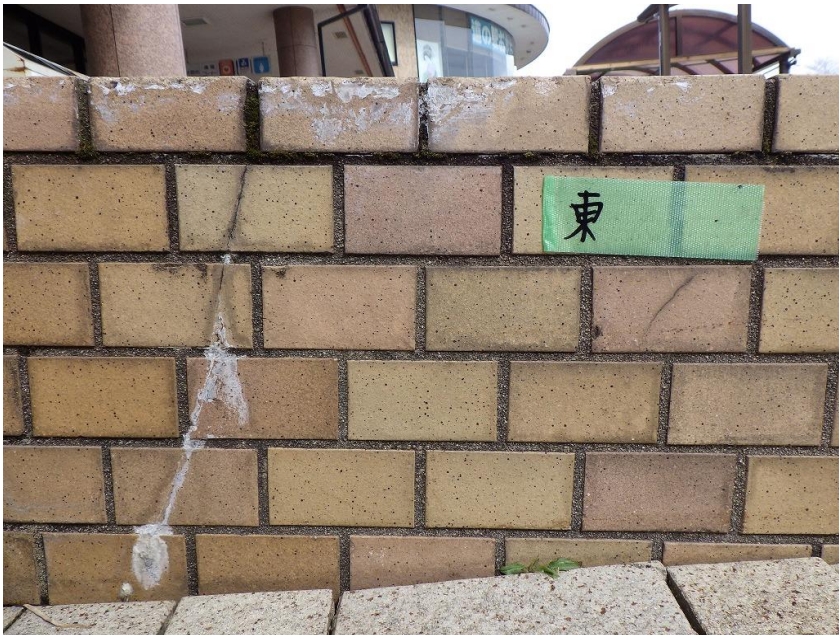
| 部位 | 番号 | 調査項目 | 調査結果 |
|---|---|---|---|
| (東)写2 | 02 | 外観目視調査 | <input type="checkbox"/> 要是正 <input type="checkbox"/> その他 |

| 部位 | 番号 | 調査項目 | 調査結果 |
|---|---|---|---|
| | | | 損傷番号：4 |
| | | | 白華現象 |
| | | | 損傷番号：5 |
| | | | ひび割れ(幅0.5mm以上1.0mm未満) |
| | | | 損傷番号：6 |
| | | | ひび割れ(幅0.2mm以上0.5mm未満) |

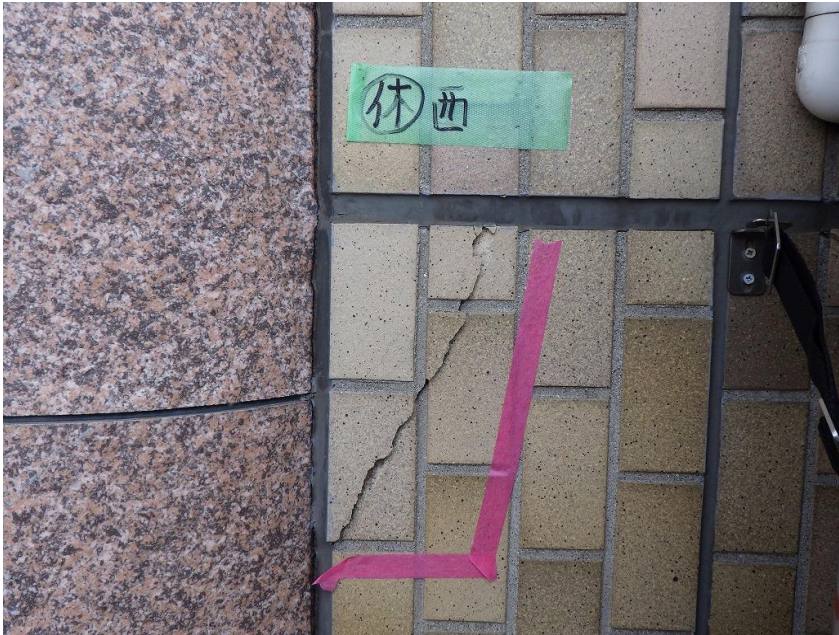
| 部位 | 番号 | 調査項目 | 調査結果 |
|---|---|---|---|
| (西)写1 | 03 | 外観目視調査 | <input type="checkbox"/> 要是正 <input type="checkbox"/> その他 |

| 部位 | 番号 | 調査項目 | 調査結果 |
|---|---|---|---|
| | | | 損傷番号：4 |
| | | | 欠損 |

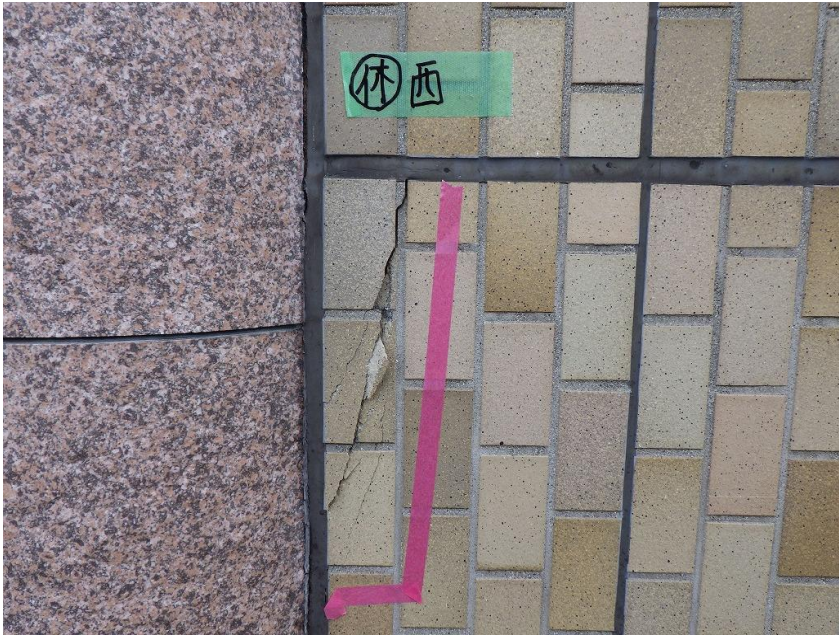
| 部位 | 番号 | 調査項目 | 調査結果 |
|---|---|---|---|
| (西)写2 | 04 | 外観目視調査 | <input type="checkbox"/> 要是正 <input type="checkbox"/> その他 |

| 部位 | 番号 | 調査項目 | 調査結果 |
|---|---|---|---|
| | | | 損傷番号：8 |
| | | | 欠損 |

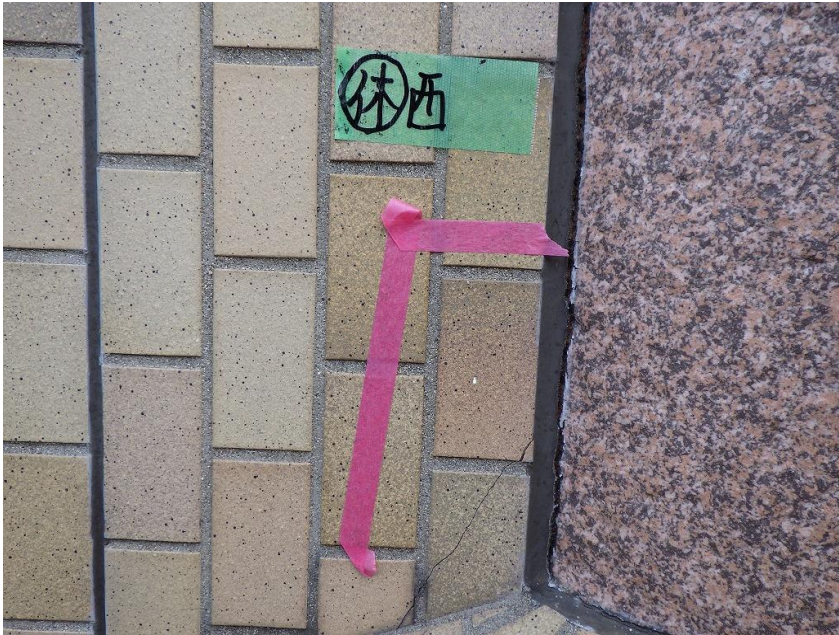
| 部位 | 番号 | 調査項目 | 調査結果 |
|---|---|---|---|
| (西)写3 | 05 | 外観目視調査 | <input type="checkbox"/> 要是正 <input type="checkbox"/> その他 |

| 部位 | 番号 | 調査項目 | 調査結果 |
|---|---|---|---|
| | | | 損傷番号：12 |
| | | | 欠損 |
| | | | 損傷番号：13 |
| | | | ひび割れ(幅0.2mm以上0.5mm未満) |

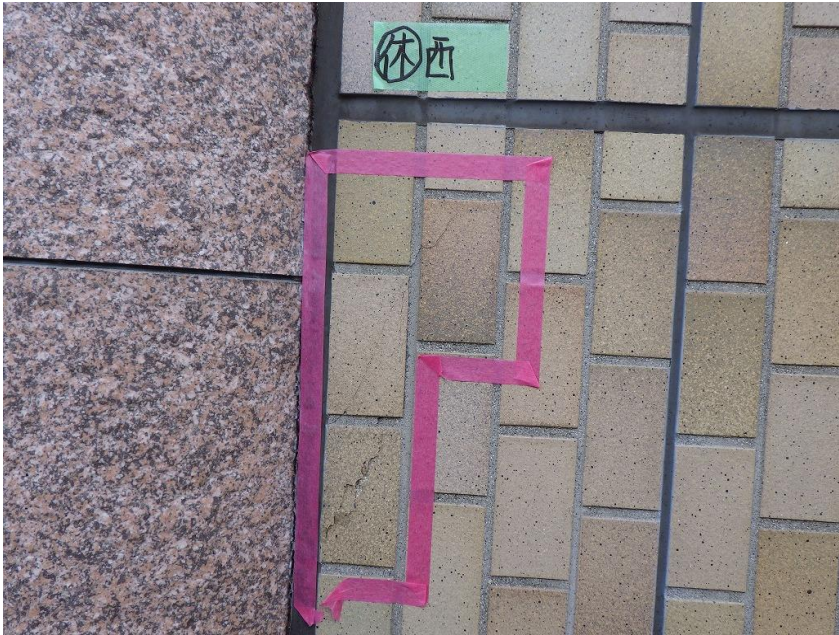
| 部位 | 番号 | 調査項目 | 調査結果 |
|---|---|---|---|
| (西)写4 | 06 | 外観目視調査 | <input type="checkbox"/> 要是正 <input type="checkbox"/> その他 |

| 部位 | 番号 | 調査項目 | 調査結果 |
|---|---|---|---|
| | | | 損傷番号：16 |
| | | | 欠損 |

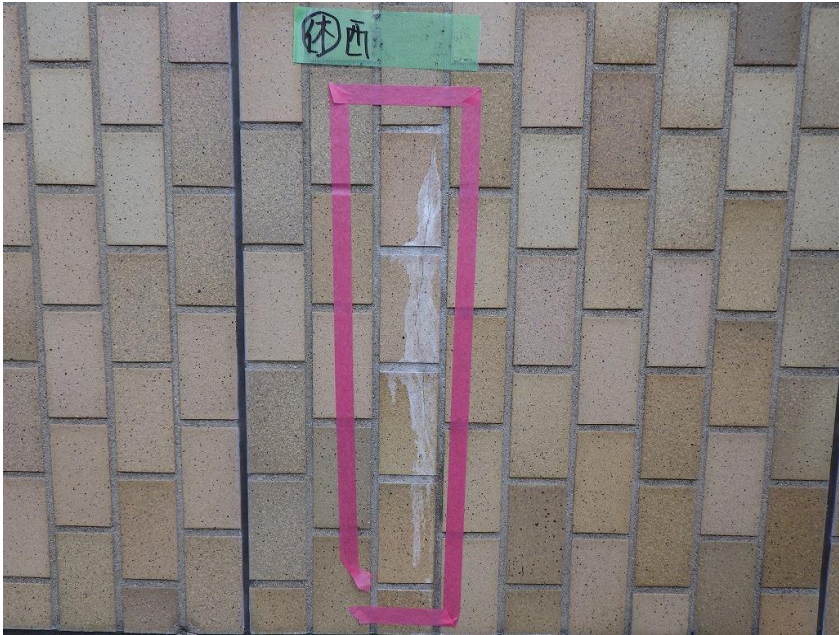
| 部位 | 番号 | 調査項目 | 調査結果 |
|---|---|---|---|
| (西)写5 | 07 | 外観目視調査 | <input type="checkbox"/> 要是正 <input type="checkbox"/> その他 |

| 部位 | 番号 | 調査項目 | 調査結果 |
|---|---|---|---|
| | | | 損傷番号：25 |
| | | | ひび割れ(幅0.2mm未満) |
| | | | 損傷番号：26 |
| | | | 白華現象 |

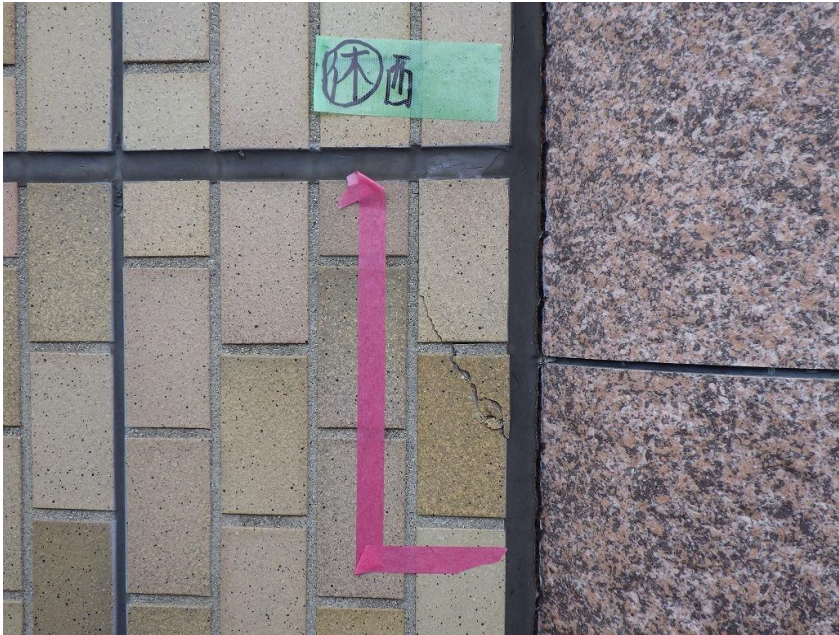
| 部位 | 番号 | 調査項目 | 調査結果 |
|---|---|---|---|
| (西)写6 | 08 | 外観目視調査 | <input type="checkbox"/> 要是正 <input type="checkbox"/> その他 |

| 部位 | 番号 | 調査項目 | 調査結果 |
|---|---|---|---|
| | | | 損傷番号：28 |
| | | | 欠損 |

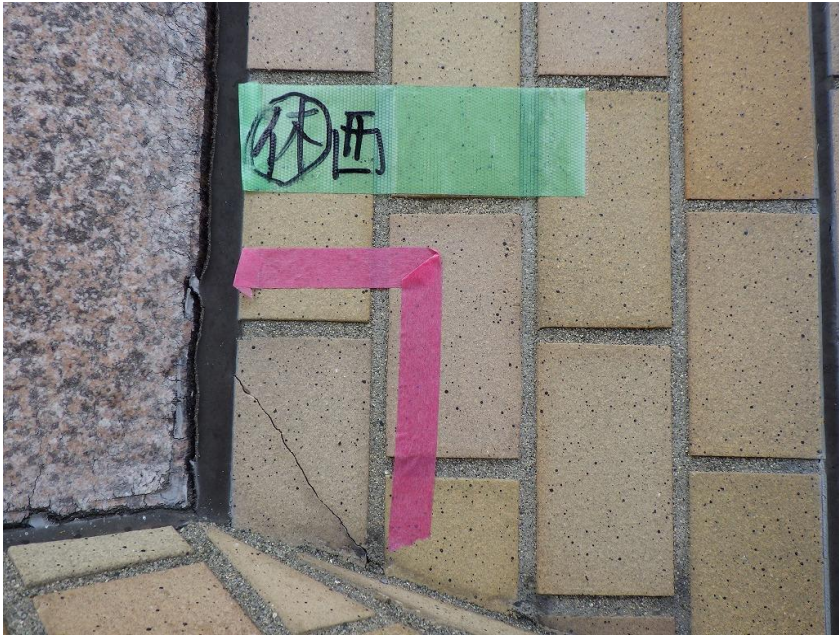
| 部位 | 番号 | 調査項目 | 調査結果 |
|---|---|---|---|
| (西)写7 | 09 | 外観目視調査 | <input type="checkbox"/> 要是正 <input type="checkbox"/> その他 |

| 部位 | 番号 | 調査項目 | 調査結果 |
|---|---|---|---|
| | | | 損傷番号：30 |
| | | | ひび割れ(幅0.5mm以上1.0mm未満) |

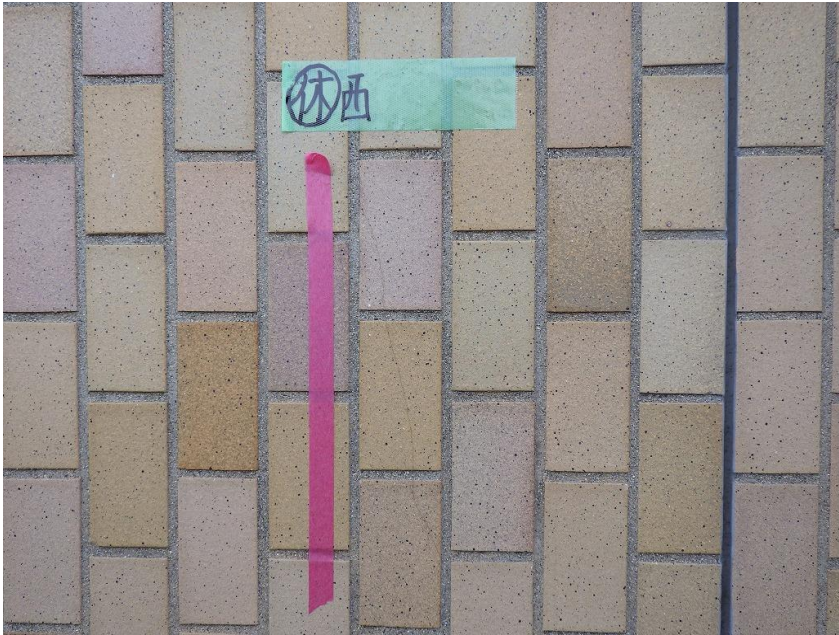
| 部位 | 番号 | 調査項目 | 調査結果 |
|---|---|---|---|
| (西)写8 | 10 | 外観目視調査 | <input type="checkbox"/> 要是正 <input type="checkbox"/> その他 |

| 部位 | 番号 | 調査項目 | 調査結果 |
|---|---|---|---|
| | | | 損傷番号：31 |
| | | | ひび割れ(幅0.2mm未満) |

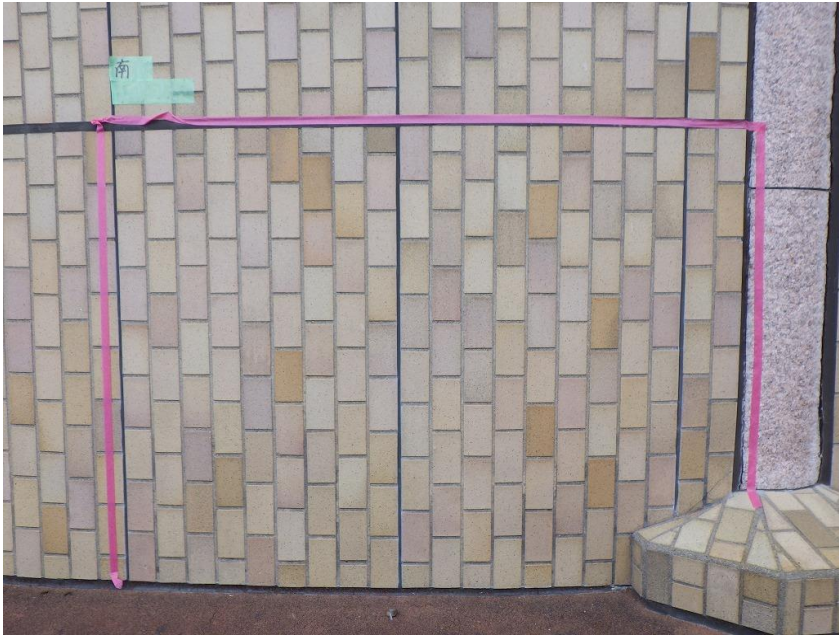
| 部位 | 番号 | 調査項目 | 調査結果 |
|---|---|---|---|
| (南)写1 | 11 | 打診調査 | <input type="checkbox"/> 要是正 <input type="checkbox"/> その他 |

| 【方位】南面 | | | | | | 【方位】北面 | | | | | |
|---|---|---|---|---|---|---|---|---|---|---|---|
| 3 | 6 | 1.200 | 0.945 | 1.134 | 180 | | | | | | |

| 部位 | 番号 | 調査項目 | 調査結果 |
|---|---|---|---|
| | | | 損傷番号：6 |
| | | | 浮き |

本建築物の調査の結果、経年劣化による劣化の進行が認められます。浮き面積の大きな箇所(0.5m<sup>2</sup>以上)については5箇所認められました。そういった箇所は今後剥落の危険性が特に高くなる事が予想されますので、出来るだけ早めの改修が望まれます。

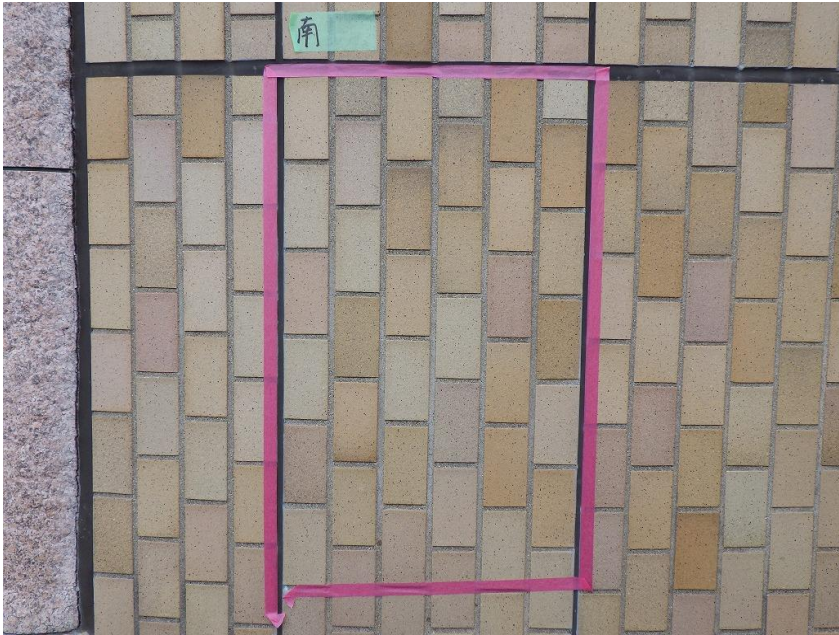
| 部位 | 番号 | 調査項目 | 調査結果 |
|---|---|---|---|
| (南)写2 | 12 | 打診調査 | <input type="checkbox"/> 要是正 <input type="checkbox"/> その他 |

| 【方位】南面 | | | | | | 【方位】北面 | | | | | |
|---|---|---|---|---|---|---|---|---|---|---|---|
| 5 | 13 | 0.360 | 0.840 | 0.302 | 48 | | | | | | |

| 部位 | 番号 | 調査項目 | 調査結果 |
|---|---|---|---|
| | | | 損傷番号：13 |
| | | | 浮き |

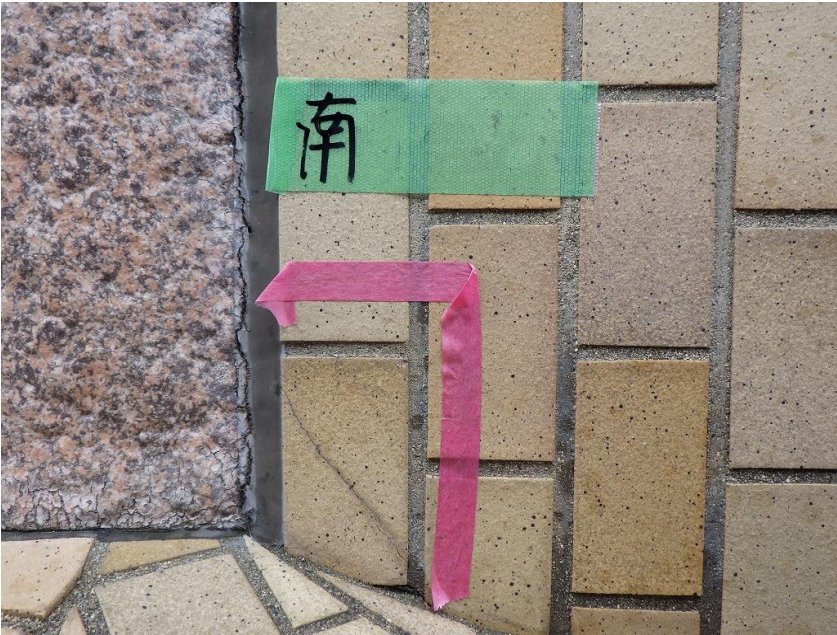
| 部位 | 番号 | 調査項目 | 調査結果 |
|---|---|---|---|
| (南)写3 | 13 | 外観目視調査 | <input type="checkbox"/> 要是正 <input type="checkbox"/> その他 |

| 部位 | 番号 | 調査項目 | 調査結果 |
|---|---|---|---|
| | | | 損傷番号：26 |
| | | | ひび割れ(幅0.2mm以上0.5mm未満) |

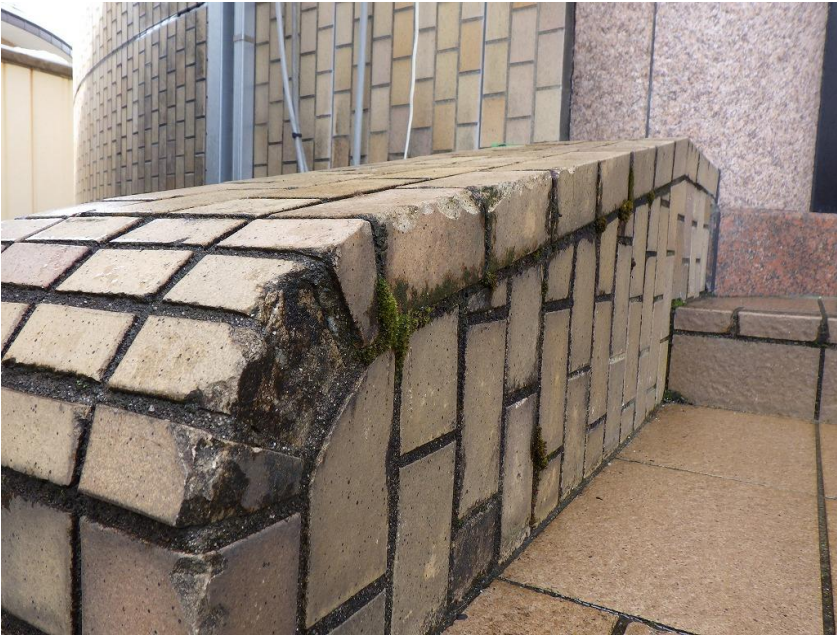
| 部位 | 番号 | 調査項目 | 調査結果 |
|---|---|---|---|
| (南)写4 | 14 | 外観目視調査 | <input type="checkbox"/> 要是正 <input type="checkbox"/> その他 |

| 部位 | 番号 | 調査項目 | 調査結果 |
|---|---|---|---|
| | | | 損傷番号：46 |
| | | | 欠損 |

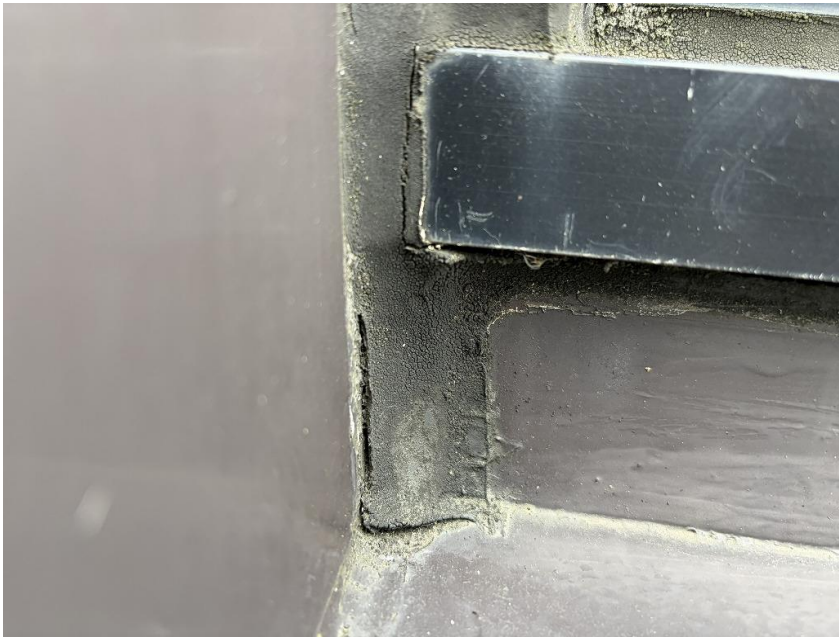
| 部位 | 番号 | 調査項目 | 調査結果 |
|---|---|---|---|
| (シール) 写1 | 15 | 外観目視調査 | <input type="checkbox"/> 要是正 <input type="checkbox"/> その他 |

その他、屋根上部の天窓まわりのシーリングについても、口開きや肌別れ（剥離）などの劣化も27箇所認められます

| 部位 | 番号 | 調査項目 | 調査結果 |
|---|---|---|---|
| | | | シーリング劣化（口開き） |

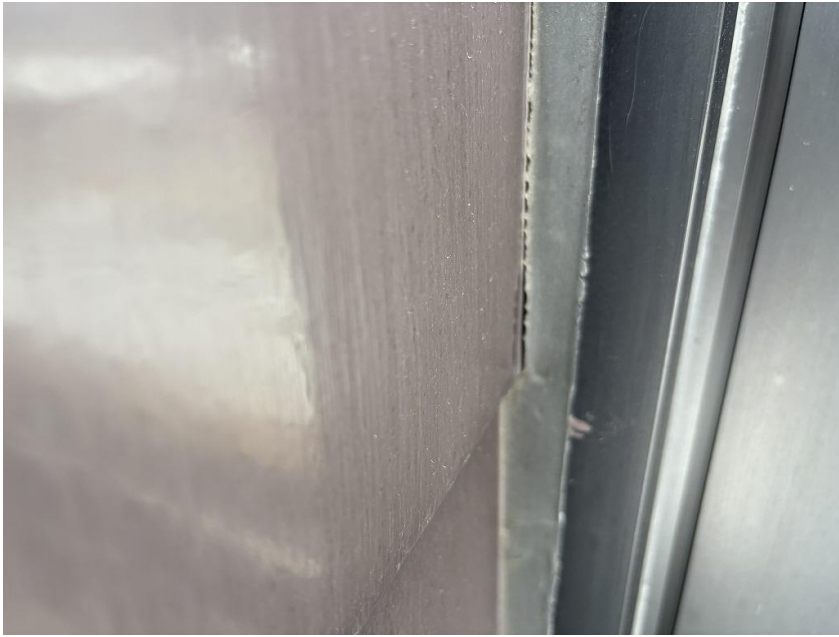
| 部位 | 番号 | 調査項目 | 調査結果 |
|---|---|---|---|
| (シール) 写2 | 16 | 外観目視調査 | <input type="checkbox"/> 要是正 <input type="checkbox"/> その他 |

| 部位 | 番号 | 調査項目 | 調査結果 |
|---|---|---|---|
| | | | シーリング劣化（口開き） |

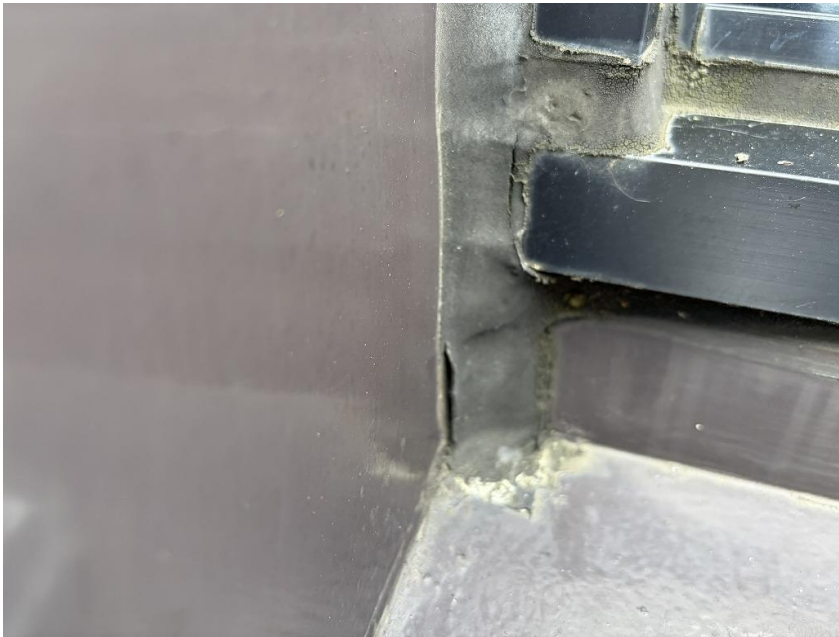
| 部位 | 番号 | 調査項目 | 調査結果 |
|---|---|---|---|
| (シール) 写3 | 17 | 外観目視調査 | <input type="checkbox"/> 要是正 <input type="checkbox"/> その他 |

| 部位 | 番号 | 調査項目 | 調査結果 |
|---|---|---|---|
| | | | シーリング劣化（口開き） |

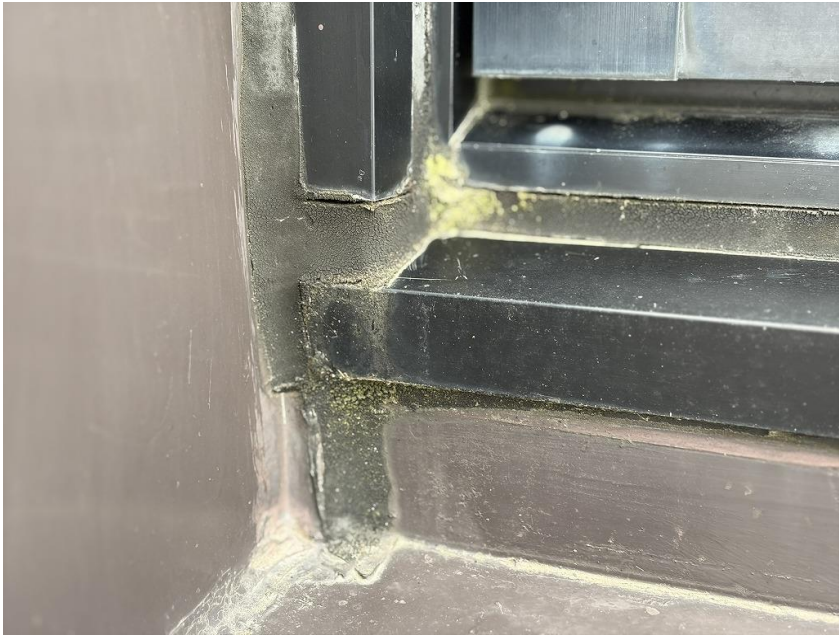
| 部位 | 番号 | 調査項目 | 調査結果 |
|---|---|---|---|
| (シール) 写4 | 18 | 外観目視調査 | <input type="checkbox"/> 要是正 <input type="checkbox"/> その他 |

| 部位 | 番号 | 調査項目 | 調査結果 |
|---|---|---|---|
| | | | シーリング劣化（口開き） |

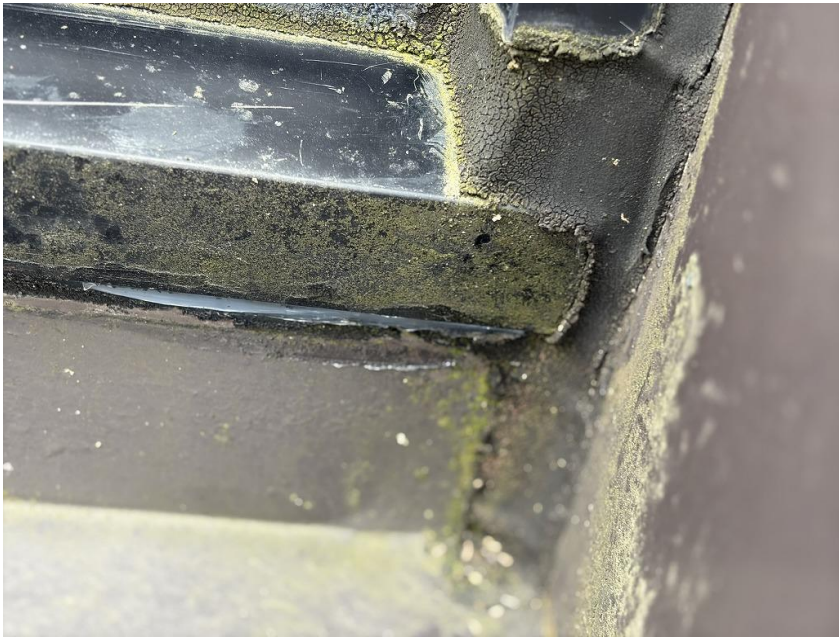
| 部位 | 番号 | 調査項目 | 調査結果 |
|---|---|---|---|
| (シール) 写5 | 19 | 外観目視調査 | <input type="checkbox"/> 要是正 <input type="checkbox"/> その他 |

| 部位 | 番号 | 調査項目 | 調査結果 |
|---|---|---|---|
| | | | シーリング劣化（口開き） |

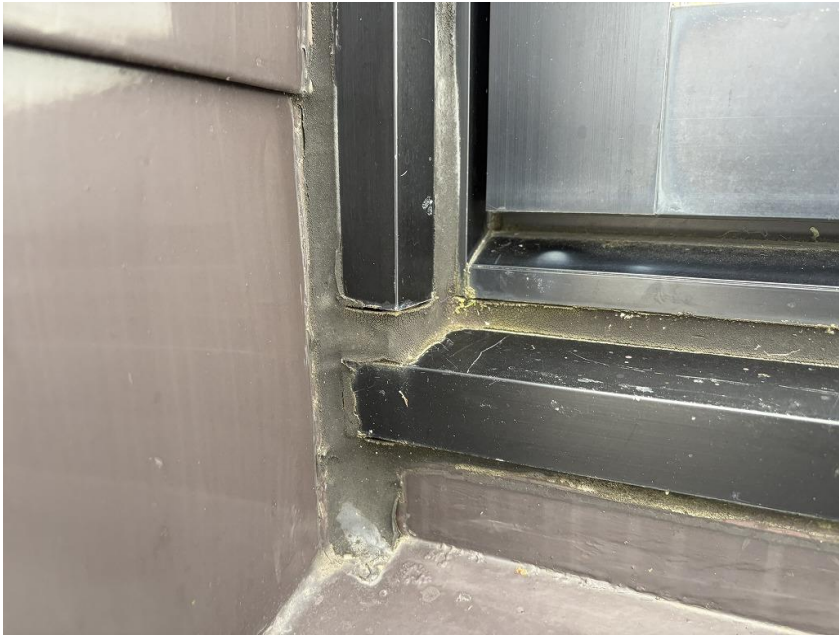
| 部位 | 番号 | 調査項目 | 調査結果 |
|---|---|---|---|
| (シール) 写6 | 20 | 外観目視調査 | <input type="checkbox"/> 要是正 <input type="checkbox"/> その他 |

| 部位 | 番号 | 調査項目 | 調査結果 |
|---|---|---|---|
| | | | シーリング劣化（口開き） |
