通学路対策箇所図

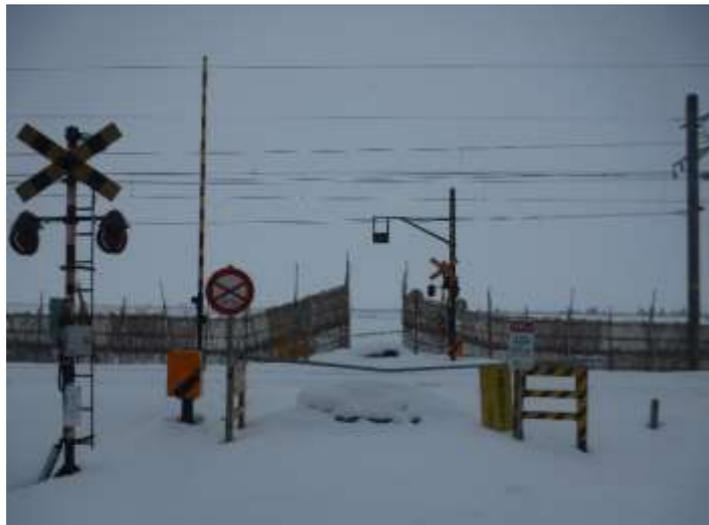
写真NO. 1

・市道八条線・湯沢市上宿成沢踏切

・遮断機がない踏切のため、危険である。

・遮断機を設置した。

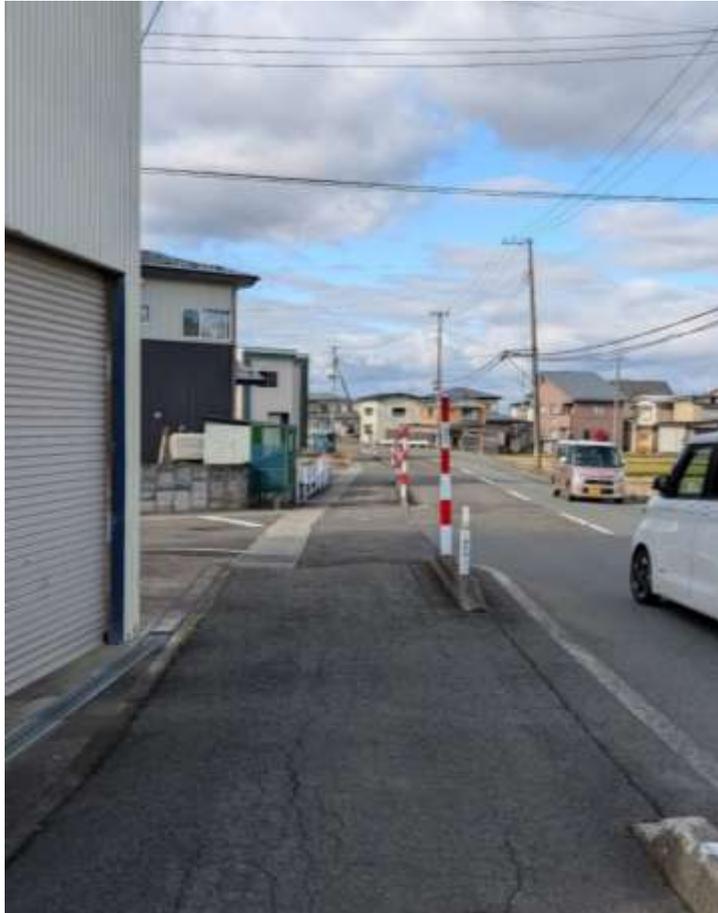
写真NO. 2

- ・東西方面:市道前森嶽ノ下線
- ・南北方向:市道前島元清水線
- ・湯沢市前島山形部品向かいT字路

- ・抜け道として利用する車が多く、児童横断の際の危険がある。

- ・一時停止線の塗り直しを行った。
- ・パトロール、違反者の取り締まりを強化した。

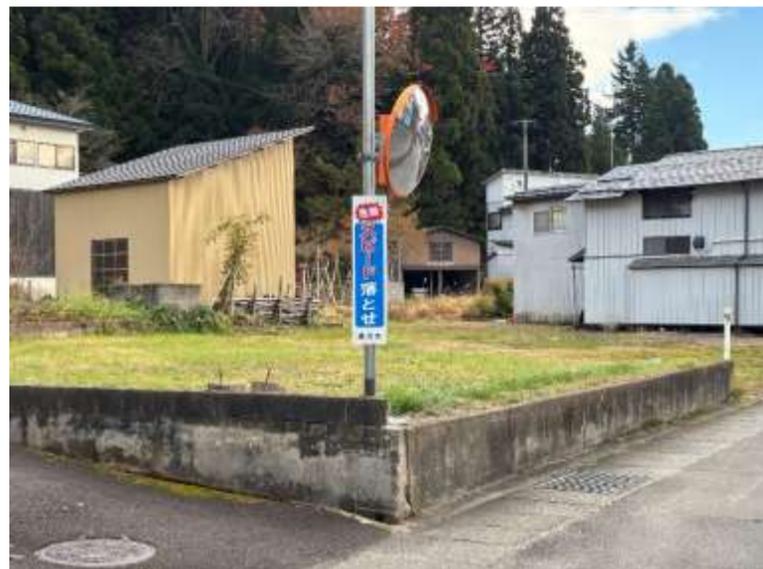
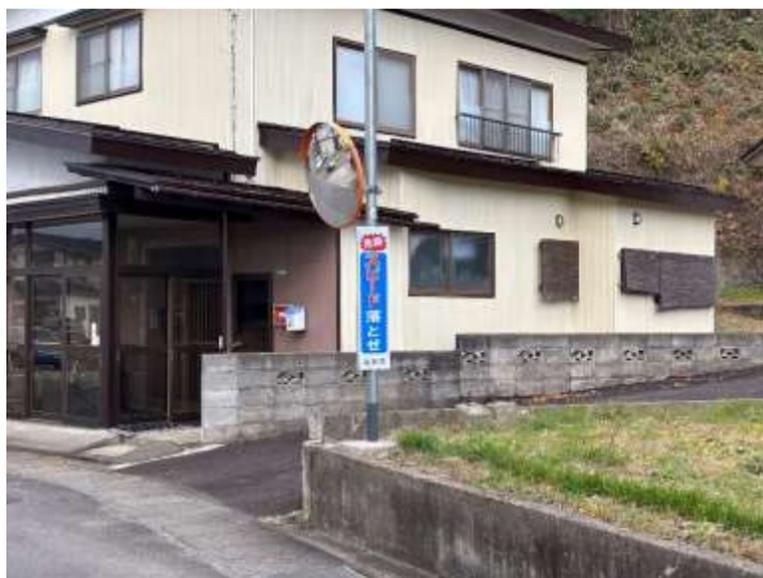
写真NO. 3

- ・市道佐竹町前森線・湯沢市前森4丁目
- ・両関の裏の道

- ・大きなカーブのため、見通しが非常に悪い。

- ・ミラーの下に注意喚起のための看板を設置した。

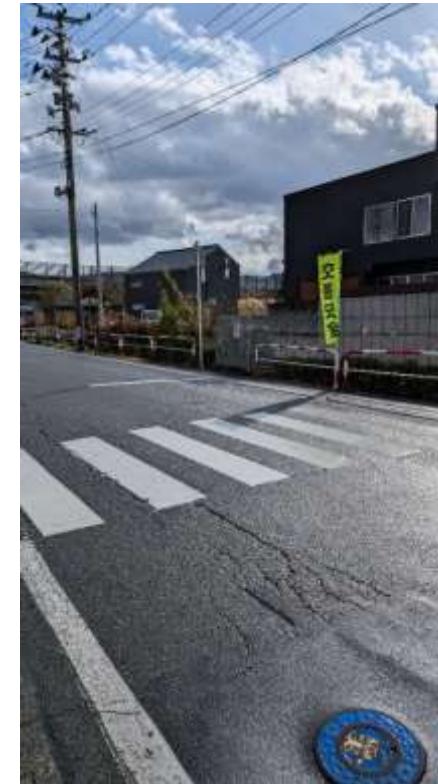
写真NO. 4

- ・市道表町清水町線
- ・湯沢市清水町4丁目・シモハシ前

- ・交通量が多い場所。
- ・横断歩道が薄くなっている。

- ・横断歩道の塗り直しを行った。

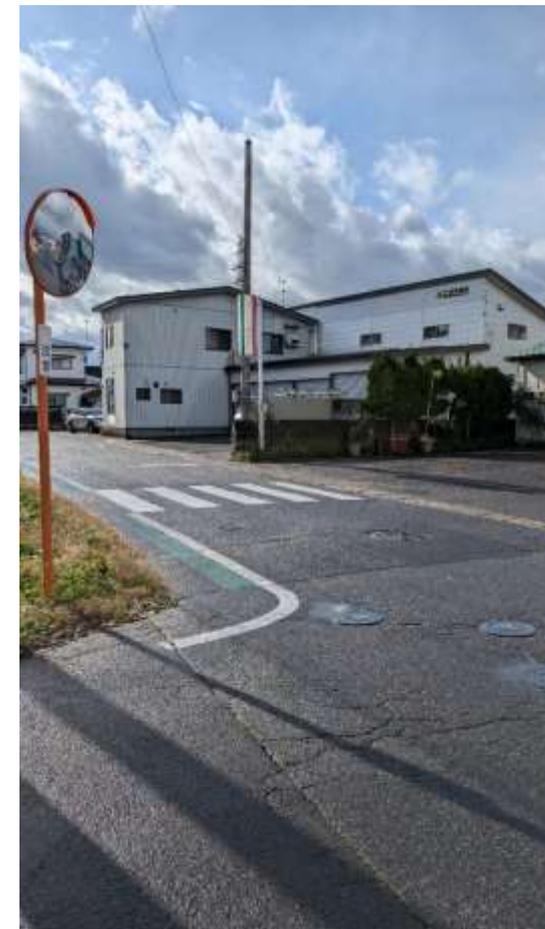
写真NO. 5

- ・市道中野々目清水町線
- ・湯沢市岡田町12番 イタリアンレストラン前

- ・交通量が多い場所。
- ・横断歩道が薄くなっている。

- ・横断歩道の塗り直しを行った。

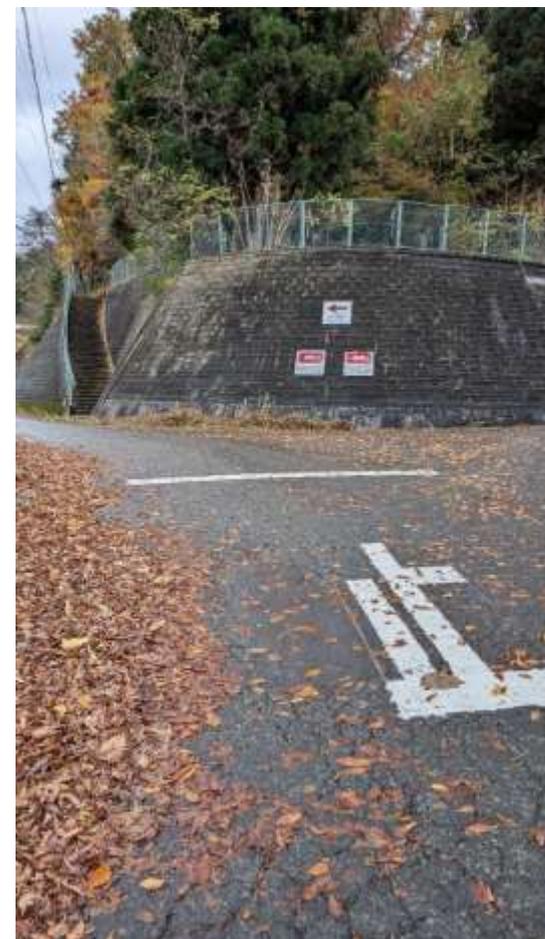
写真NO. 6

- ・市道山手線
- ・湯沢市内館町内町Y字路

- ・交通量が多い場所。
- ・一時停止線が薄くなっている。

- ・一時停止線の塗り直しを行った。

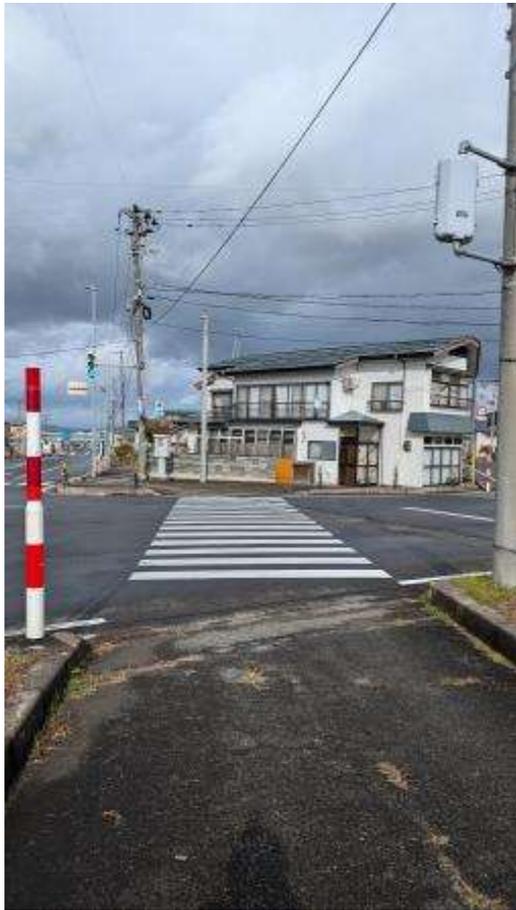
写真NO. 7

- ・県道西松沢杉沢線
- ・湯沢市愛宕町3丁目西松沢交差点

- ・交通量が多い場所。
- ・横断歩道が薄くなっている。

- ・横断歩道を塗り直した。

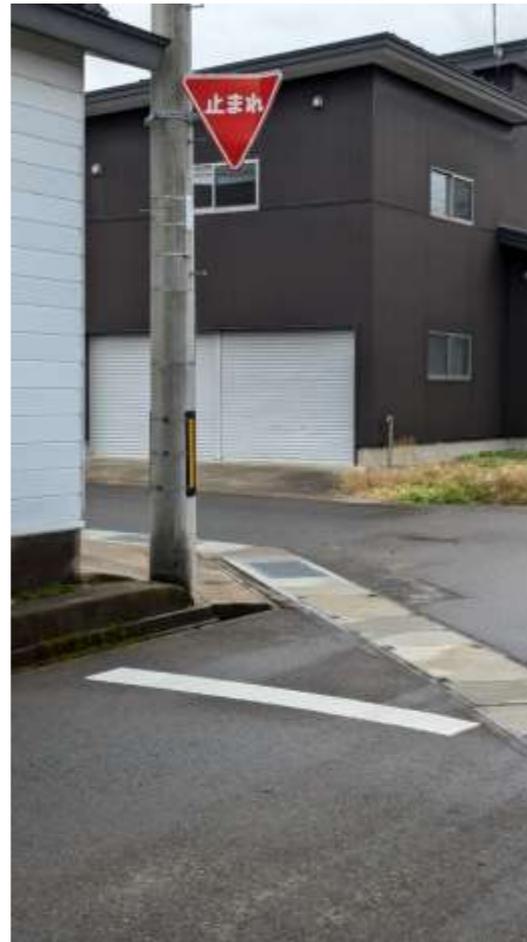
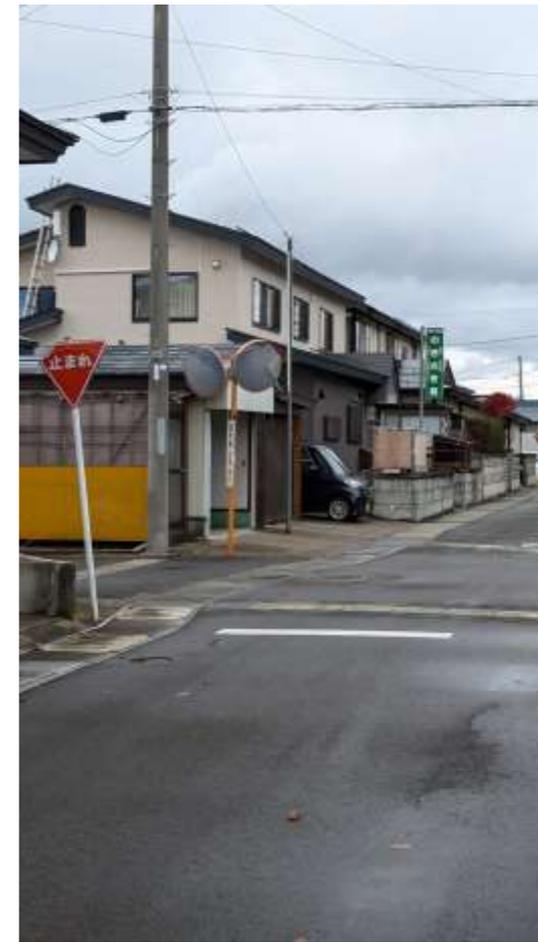
写真NO. 8

・市道西愛宕北3号線 ・湯沢市西愛宕町十字路2箇所

・交通量が多い場所。 ・一時停止線が薄くなっている。

・一時停止線の塗り直しを行った。

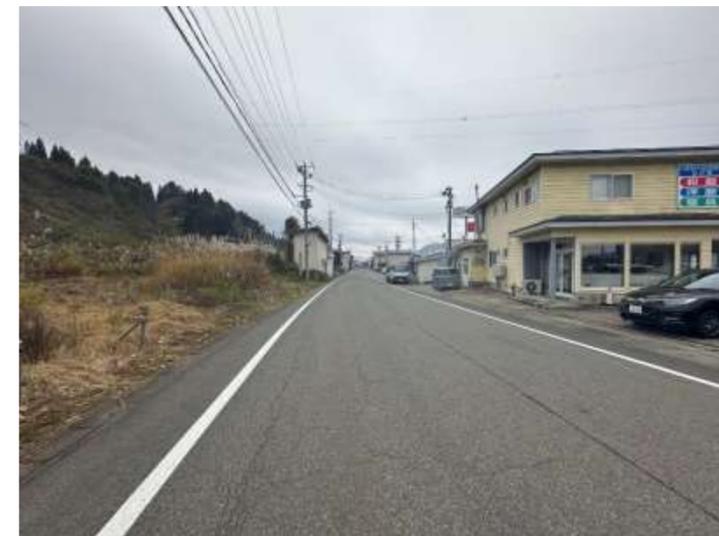
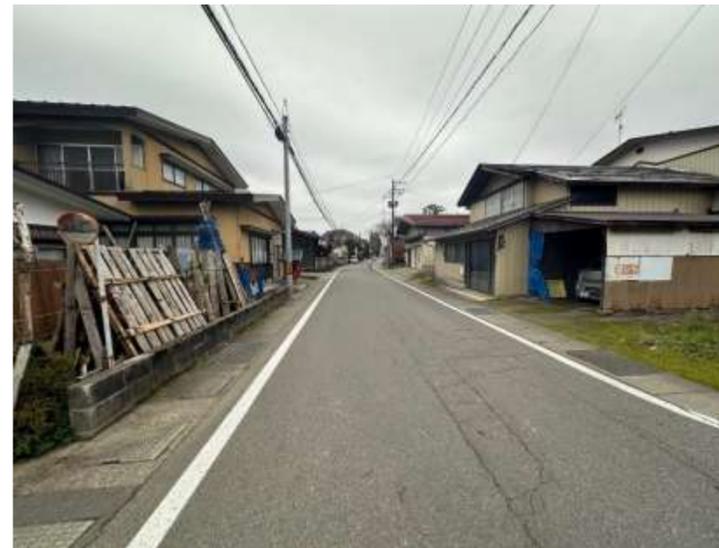
写真NO. 9

- ・県道稲庭関口線
- ・関口地区内

- ・道路両側の白線が全く見えない状況である。

- ・白線の塗り直しを行った。

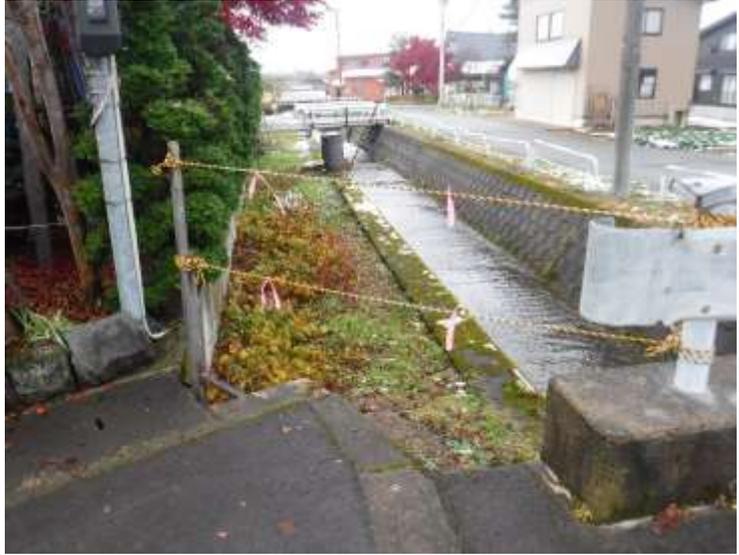
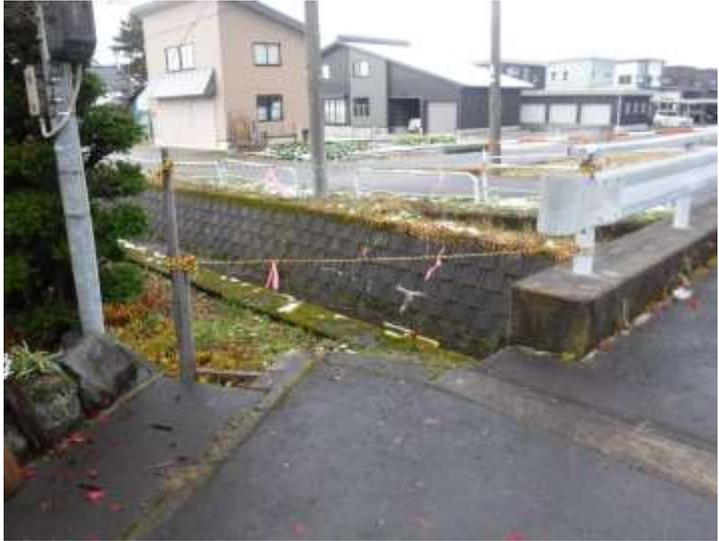
写真NO. 10
【路線・箇所名】
・市道西愛宕北4号線 ・湯沢市西愛宕町10松沢川
【通学路の状況・危険の内容】
・敷地の横に川に降りていく隙間があり、危険である。
【対策内容】
・ロープを設置した。

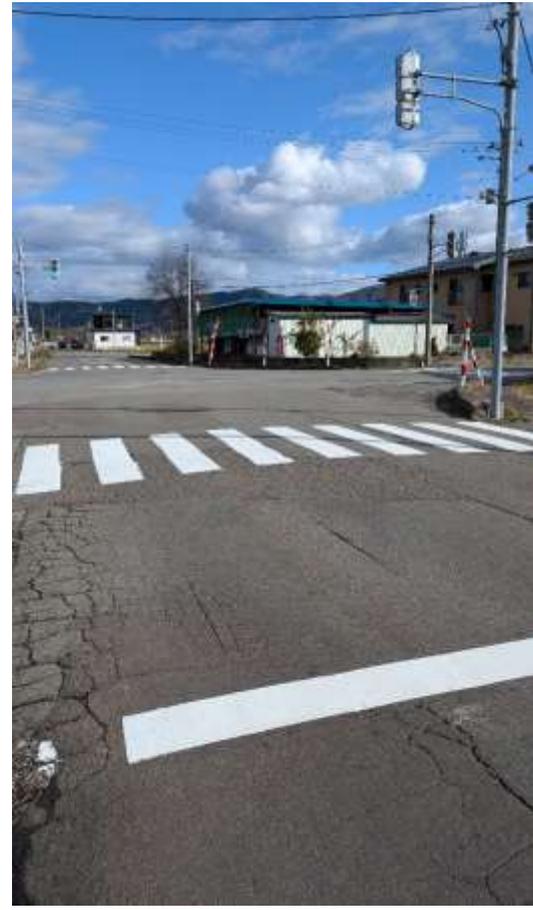
写真NO. 11

- ・東西方面: 市道旧県道雄勝湯沢線
- ・湯沢市山田二井田萩生田の交差点

- ・横断歩道が薄くなっている。

- ・横断歩道の塗り直しを行った。

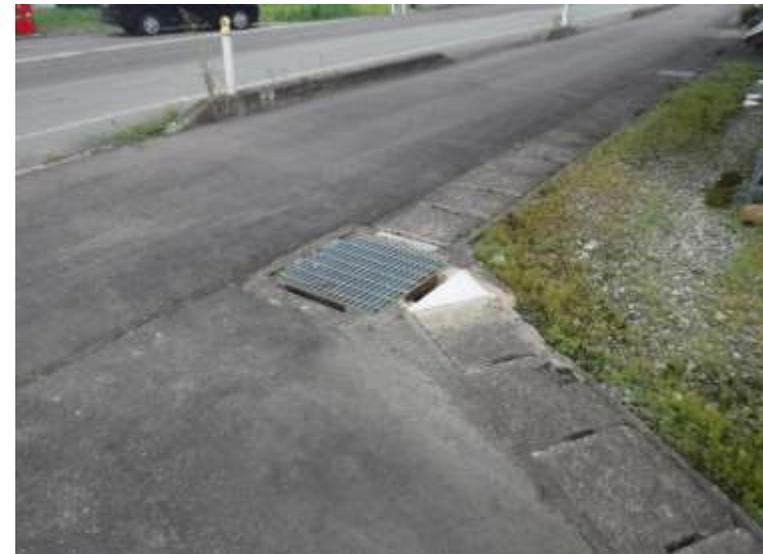
写真NO. 12

- ・東西方面: 市道環状2号線
- ・南方方面: 市道中屋敷白山神社線
- ・湯沢市中屋敷

- ・側溝と柵との接続部分に児童がつまづく程度の隙間があり危険である。

- ・縞鋼板を撤去し、コンクリートを打設し、隙間を埋めた。

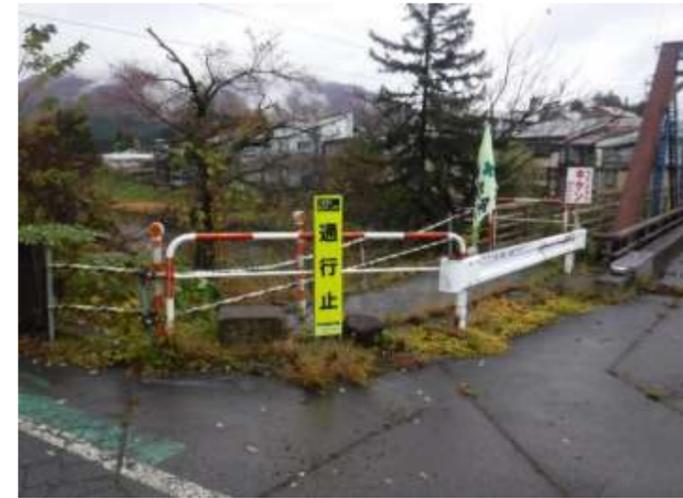
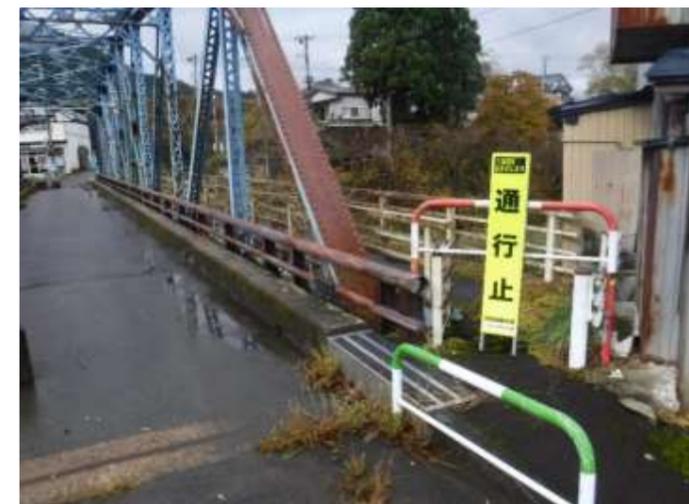
写真NO. 14

- ・市道沢梨台下菅生線 ・市道宮田線
- ・皆瀬沢梨台・菅生橋西側のガードレール

- ・道路脇の川の下に下る崖に面した箇所のガードレールが曲がっていたり、ロープが張られているにとどまっていたりするため、危険である。

- ・ガードパイプの設置及びロープの締め直しを行った。

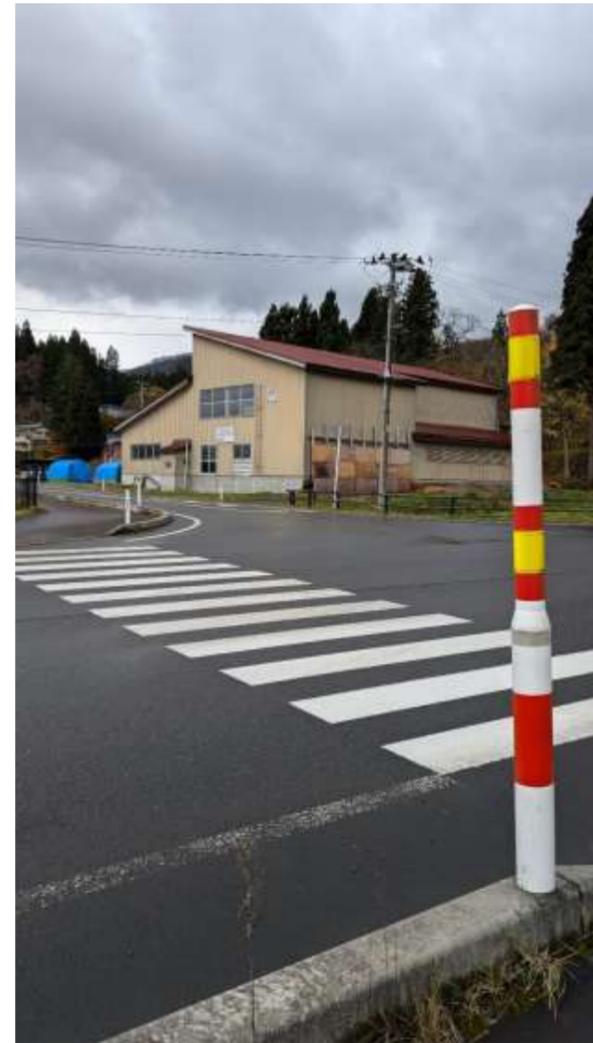
写真NO. 15

- ・県道稲庭高松線
- ・皆瀬新処横断歩道

- ・横断歩道の白線が薄くなっている。

- ・横断歩道の塗り直しを行った。

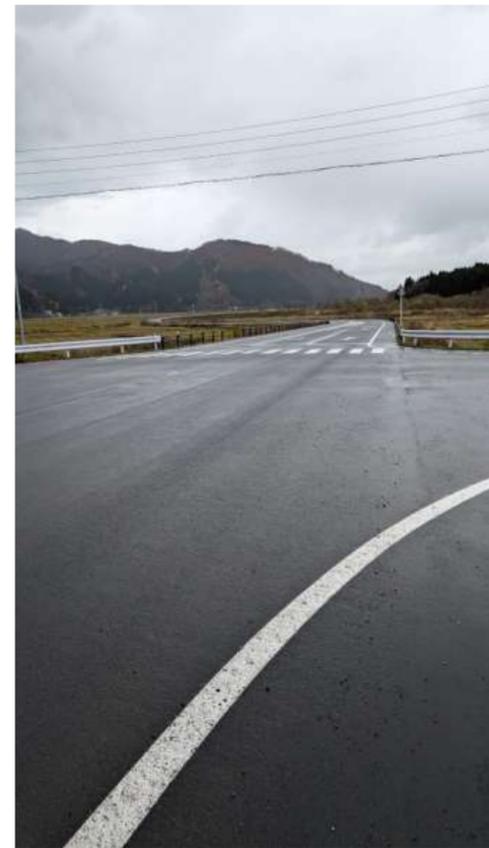
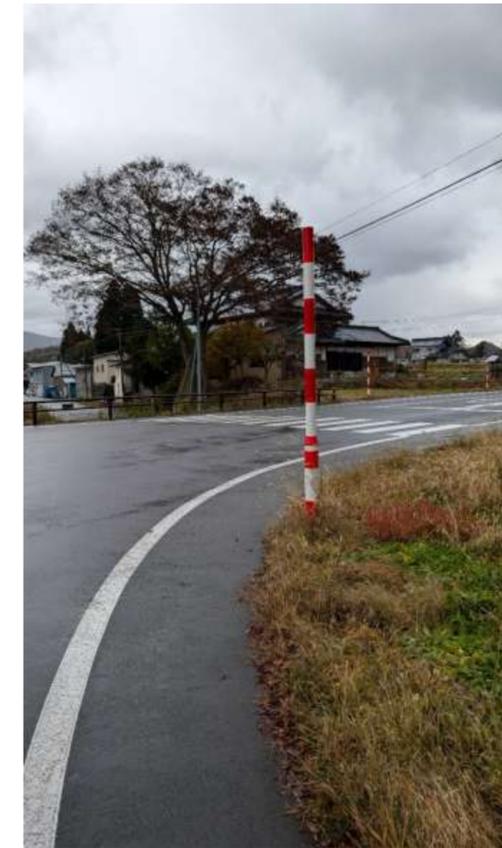
写真NO. 16

- ・南北方面: 稲庭バイパス
- ・東西方面: 市道沢梨台藤倉線
- ・皆瀬仏師ヶ沢の工事中の稲庭バイパス十字路(現在はT字路)

- ・10月下旬にバイパスが開通する予定であり、交通量の増加が予想される。信号(最低でも押しボタン付き信号機)を設置してもらいたい。

- ・横断歩道を2箇所設置した。
