通学路対策箇所図

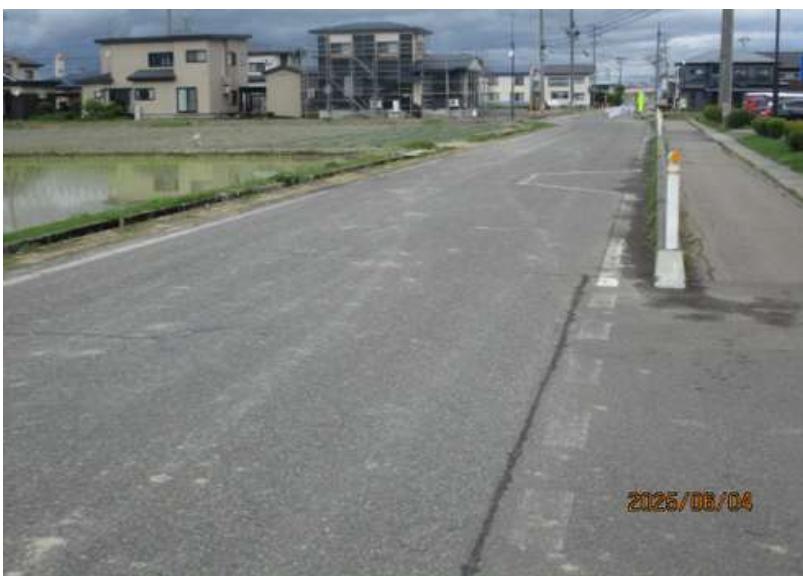
写真 N.O. 2

【路線・簡所名】

- ・市道万石橋小豆田橋
 - ・湯沢市万石 湯沢西小学校前道路

【通学路の状況・危険の内容】

- ・登校時、交通量が多い。スピードを出す車が多いため、ゾーン30の看板を設置して欲しい。

・白線が薄くな

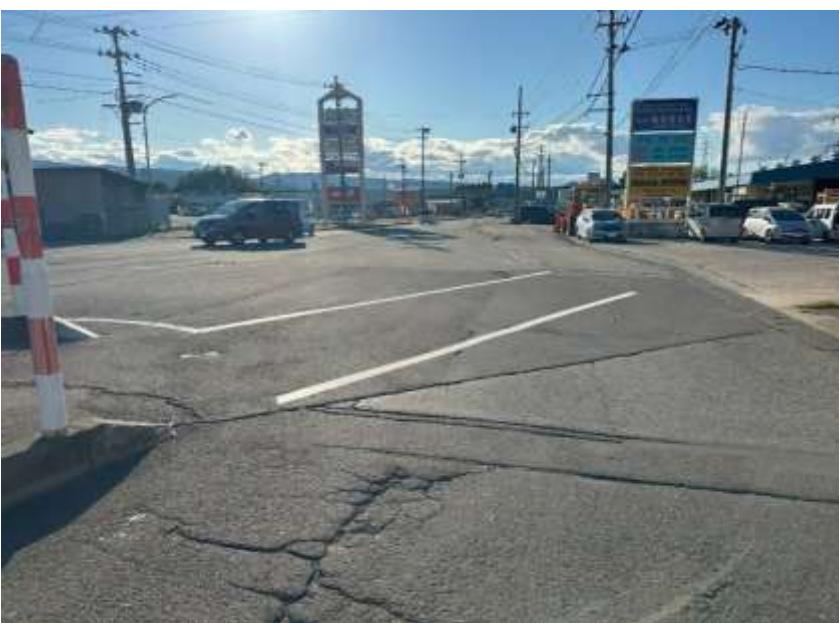
写真NO. 3
【路線・箇所名】

- ・千石大橋下側4号線
- ・湯沢市小豆田 東北労金横

- ・多くの児童生徒が通学路として利用しているが、白線のみで横断歩道がなく、児童生徒が横断する際に危険であるため、横断歩道の設置を望む。

- ・横断指導線を設置した。

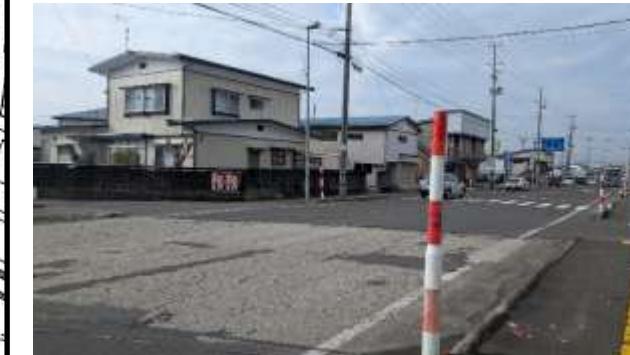
写真NO. 4

・国道398号線

・湯沢市前森2丁目 国道398号線
湯沢保育園前横断歩道

・横断歩道を渡る児童がいるが、白線が消えてほとんど見えないため、白線の塗り直しを望む。

・現在の横断歩道から西側へ移設した。

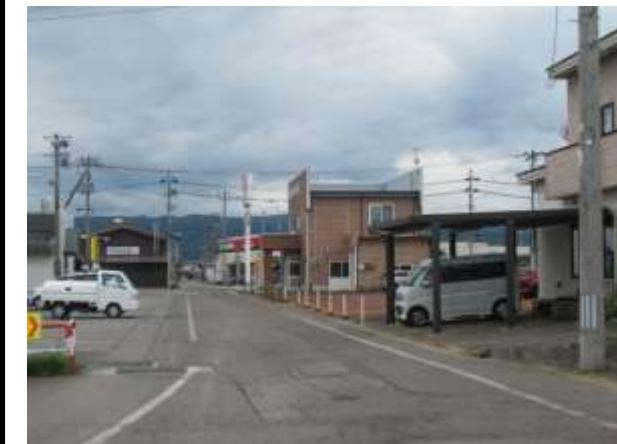
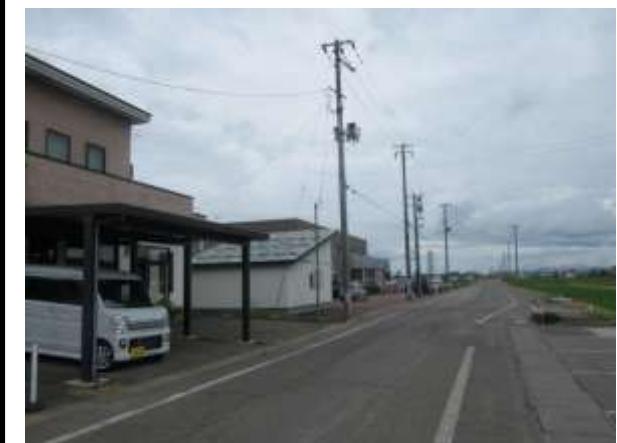
写真NO. 5

- ・市道大島森合線

- ・大島交差点

- ・夜間は人通りが少なく、街灯の設置を望む。

- ・防犯灯の適性設置を考慮し、防犯灯を設置する。

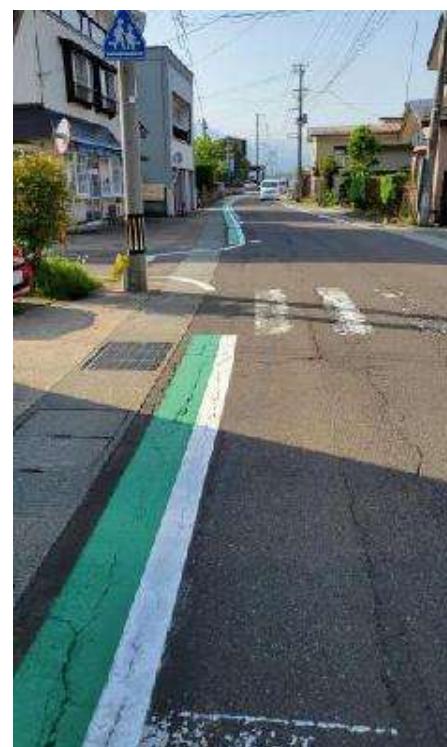
写真NO. 6

- ・県道川連増田平鹿線

- ・湯沢市駒形町八面の通学路

- ・グリーンベルトを設置しているが、道が狭いので、子どもたちが道路すれすれの状態で通行している。傘を差すとさらに危険である。道路拡充などの対応を望む。

- ・現在、八面地区のバイパス化に向けて事業を実施中。バイパス完成後は、交通量の減少が見込まれる。
