## 通学路対策箇所図

--- : 通学路 (学校指定)  
● : 要対策箇所

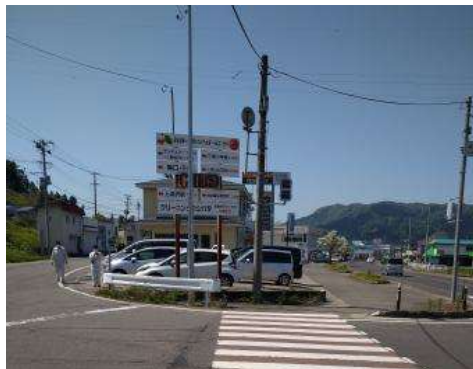
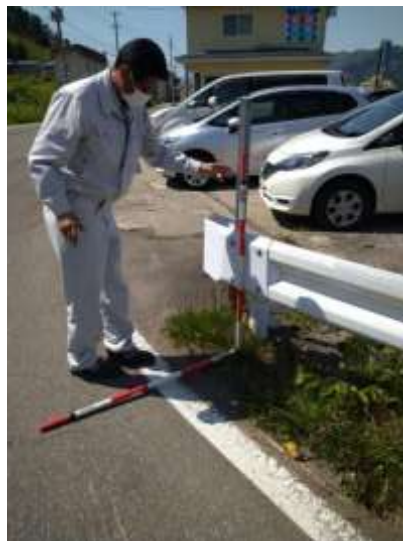
### 写真NO. 1 【国道13号】

・横断歩道近くの歩道の幅が狭く、危険である。

・通学路を変更(柴田クリーニング内を通行)する。

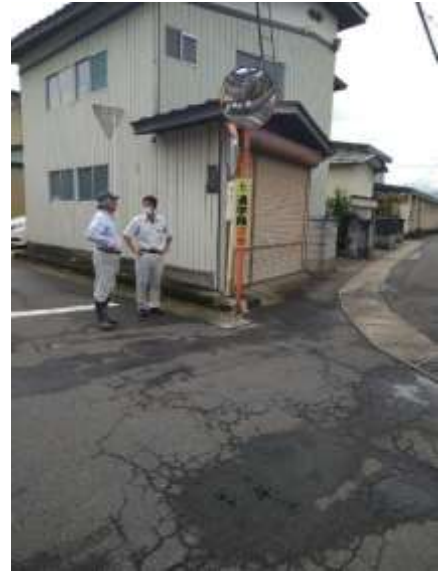
**写真 NO. 2 【市道清水町新町線】**  
**【通学路の状況・危険の内容】**  
・狭くややカーブしており、登校時は通勤の車が通り、危険である。  
・交差点付近に空き家があることで、自然と車が減速していくという状況である。  
**【対策内容】**  
・冬季間は、除雪を丁寧に行い、安全を確保していく。  
・見通しを確保するためには、道路拡張が必要なため、用地関係調査も含め、対策について検討していく。

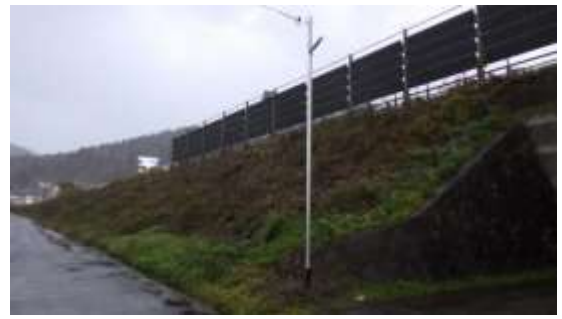
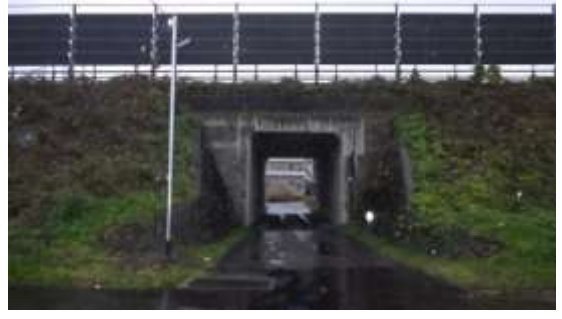
## 写真NO. 3 【国道13号下跨線橋橋トンネル】

- ・人通りが少なく、街灯がないため危険である。
- ・草が生い茂っており、見通しが悪い状況である。

- ・トンネルの両側に防犯灯を1基ずつ設置する。
- ・通行者の見通し確保のため、トンネル前後の除草を実施する。

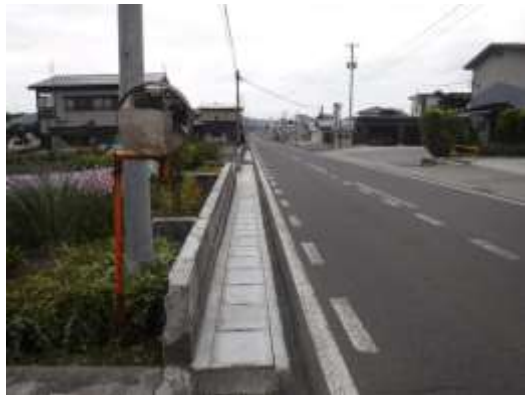
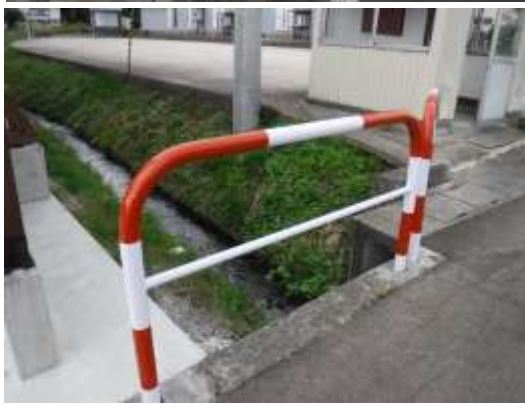
## 写真NO. 4, 5 【国道398号】

- ・歩道がなく、交通量も多く、注意が必要である。
- ・路肩と水路の間に境や蓋がなく、危険である。

- ・小松谷会館からよねや前の交差点に至る側溝に蓋を設置する。
- ・小松谷会館側のバス停水路に、セイフティパイプを設置する。

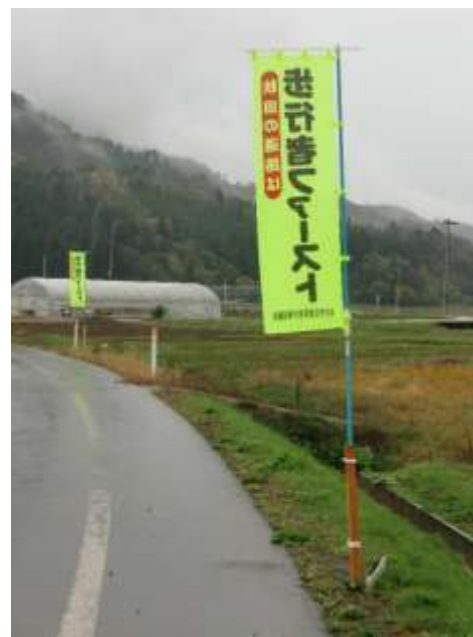
## 写真NO. 6【県道279号稲庭関口線】

・来年度から通学路になるが、朝の登校時にスピードを上げて走る車が多くなるため、注意が必要である。

・来年度に向け、注意喚起の旗、歩行者用横断歩道旗を設置する。

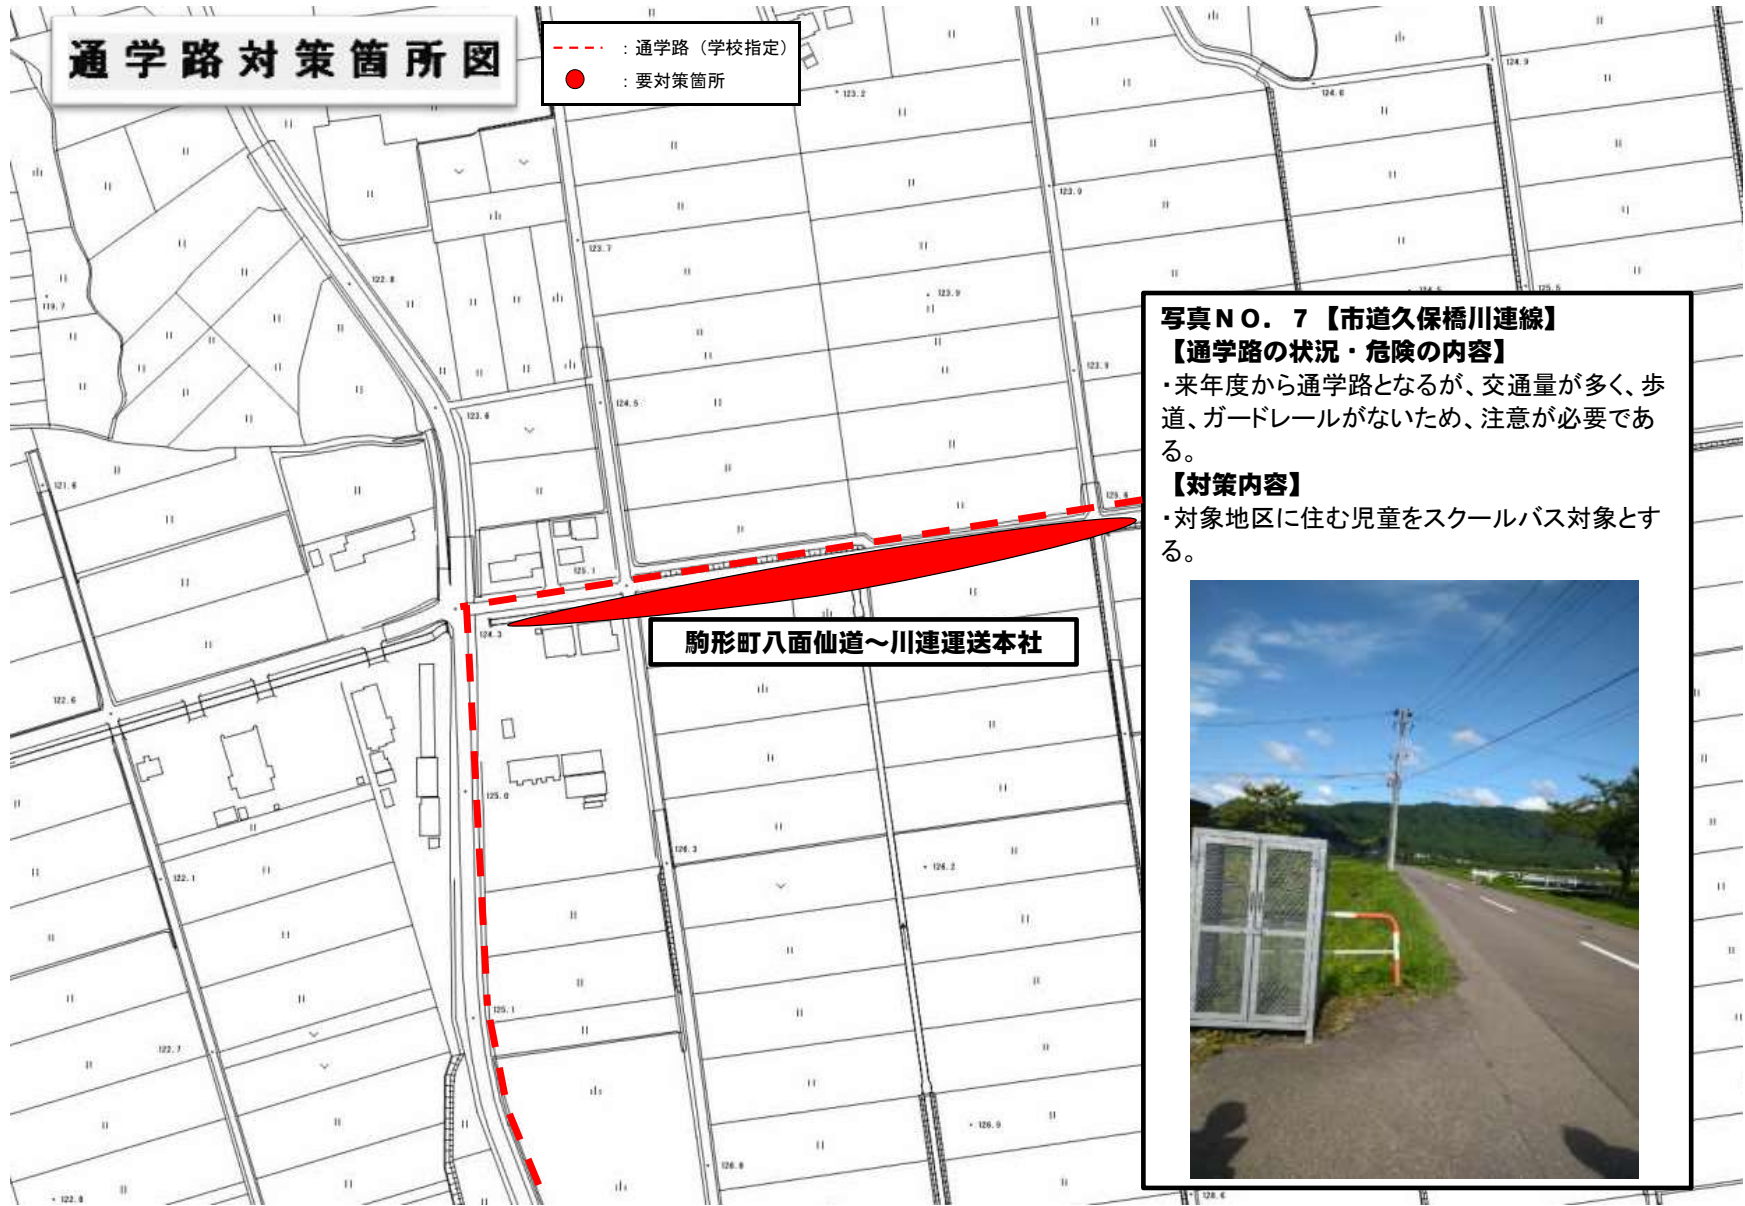
**写真NO. 7【市道久保橋川連線】**  
**【通学路の状況・危険の内容】**  
・来年度から通学路となるが、交通量が多く、歩道、ガードレールがないため、注意が必要である。  
**【対策内容】**  
・対象地区に住む児童をスクールバス対象とする。

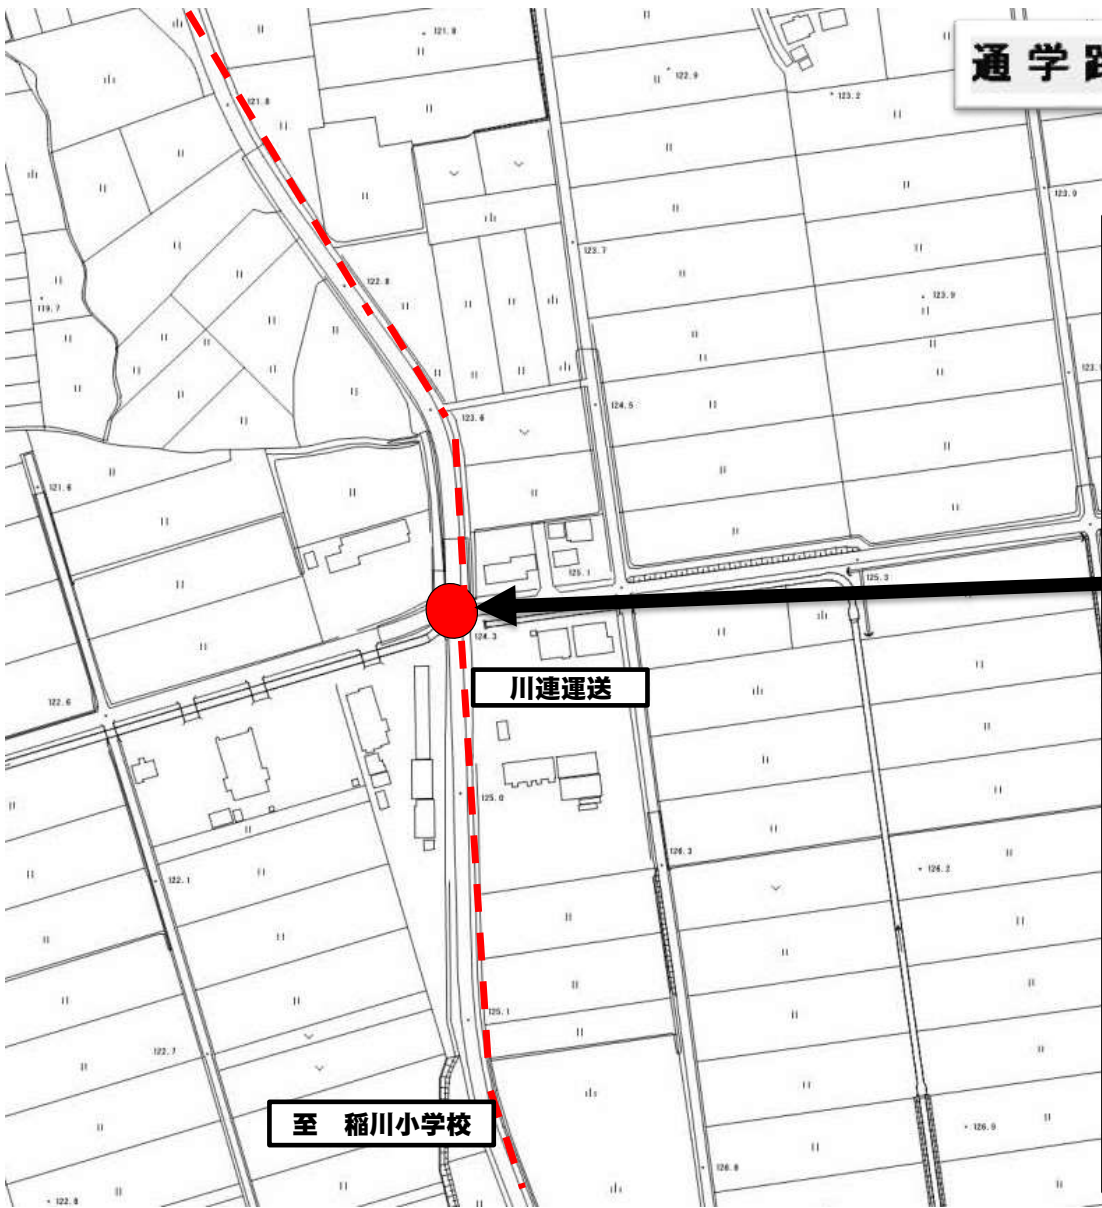
**写真NO. 8**  
**【県道108号沿い川連増田平鹿線】**  
**【通学路の状況・危険の内容】**  
・来年度から通学路となるが、交通量の多い交差点であるため、横断歩道と歩行者用信号機の整備が必要である。  
**【対策内容】**  
・横断歩道、歩行者用信号機の設置を令和4年度の新設分として上申する。

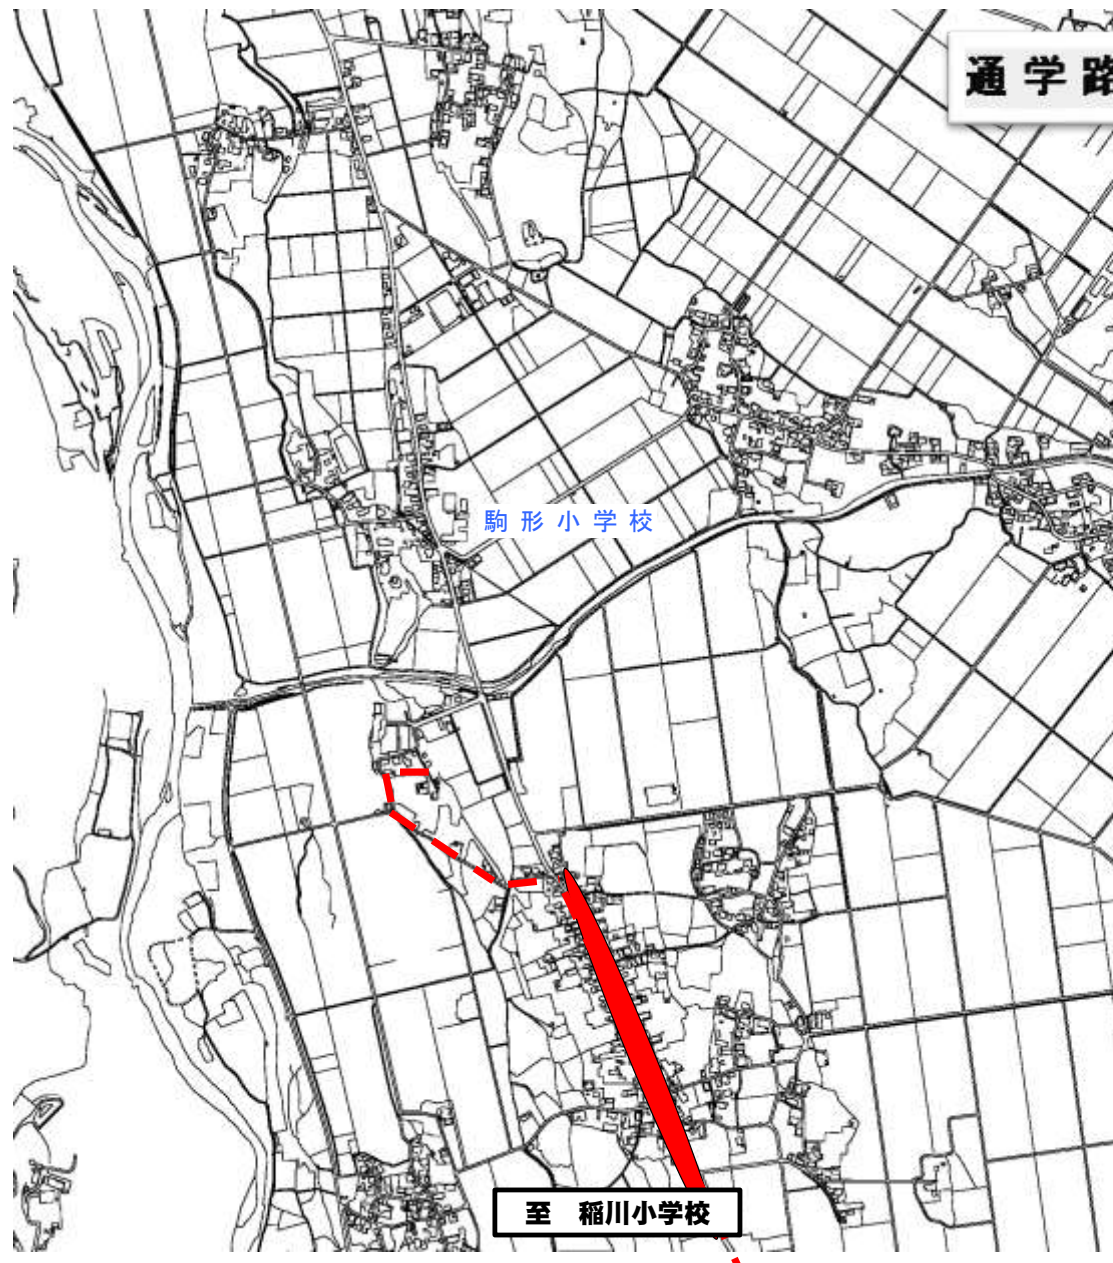
**写真NO. 9**  
**【県道108号沿い川連増田平鹿線】**  
**【通学路の状況・危険の内容】**  
・現在も通学路であるが、交通量が多く、道路の片側にしかグリーンベルトがない。  
**【対策内容】**  
・通学路を変更(往復グリーンベルトを通行)する。

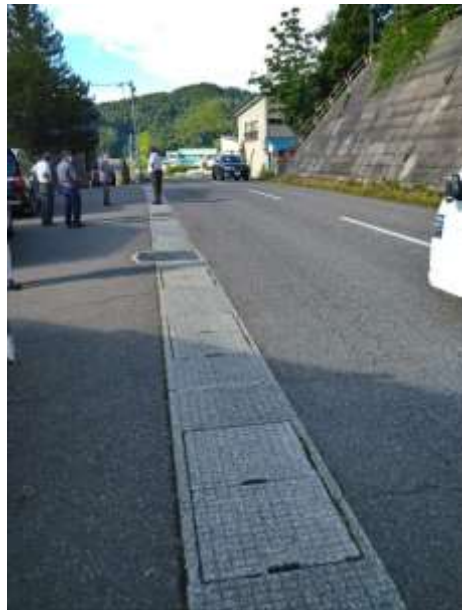
## 写真NO. 10 【市道山手線】

・来年度から通学路となるが、交通量が多く、見通しが悪いため、児童がスクールバスに乗る際、道路を横断しなければならない。

・外側線とドットラインの引き直しを検討する。  
・通学路を変更(スクールバス乗降場所の変更)する。
