# 通学路対策箇所図

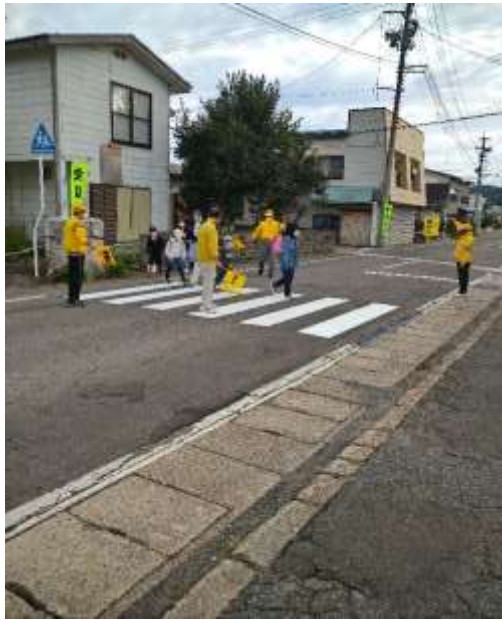
写真NO. 1

【市道環状2号線】

・清水町6丁目文月橋前Y字路は冬季間、通行の危険がある。

- ・5丁目に横断歩道を設置した。
- ・通学路を変更した。

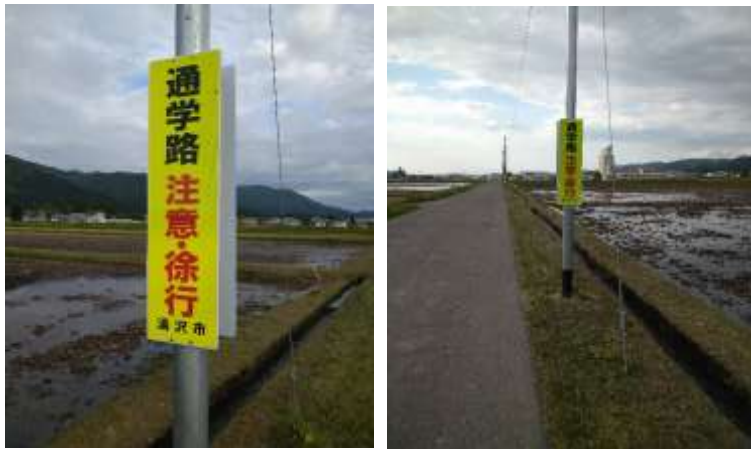
## 写真NO. 2

### 【市道大館上宿線】

- ・道路が狭く、車がすれ違う時に危険である。

- ・通学路であることを知らせる看板を設置した。

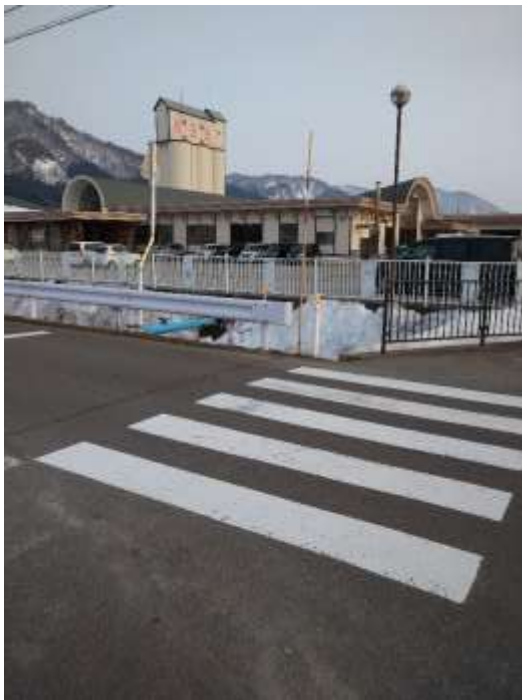
### 写真NO. 3

#### 【市道大館上宿線・中学校線】

・一時停止の看板があるが、見守り隊が立っていないと、一時不停止の車が多く危険である。

- ・横断歩道の塗り直しを行った。
- ・湯沢警察署によるパトロールを強化した。

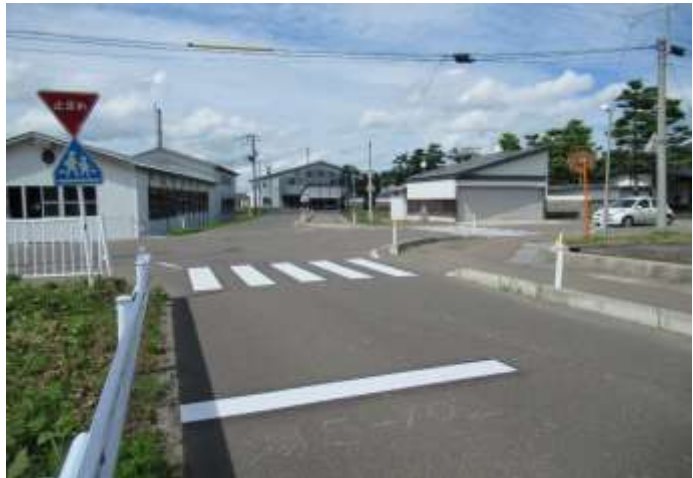
写真NO. 4

【市道大館上宿線・試験場線・下平城線】

・横断歩道の白線が消えて、ほとんど見えない。

・横断歩道の塗り直しを行った。

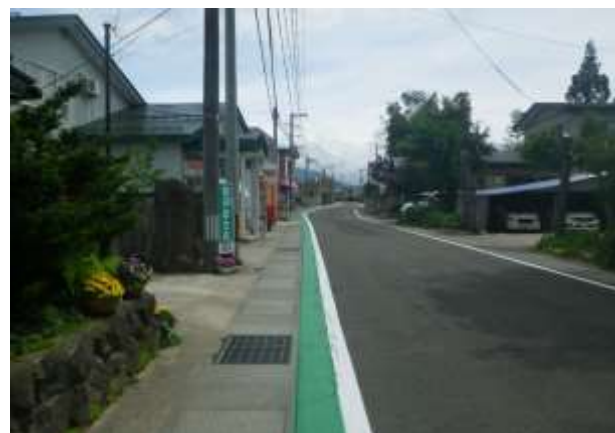
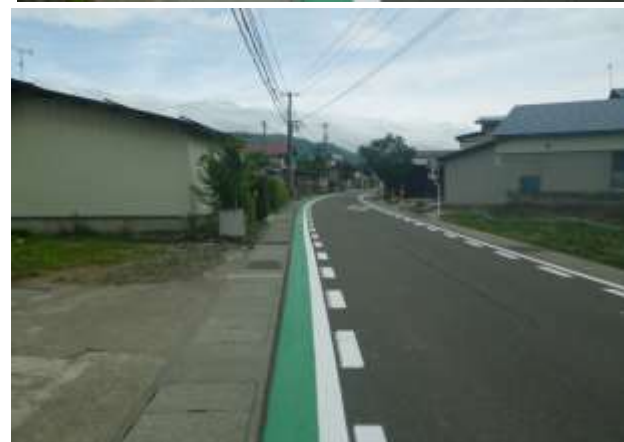
### 写真NO. 5

#### 【県道川連・増田・平鹿線】

・交通量が多く、登校時はグリーンベルトが左側通行となるため、危険である。

・グリーンベルトの塗り直しを行った。

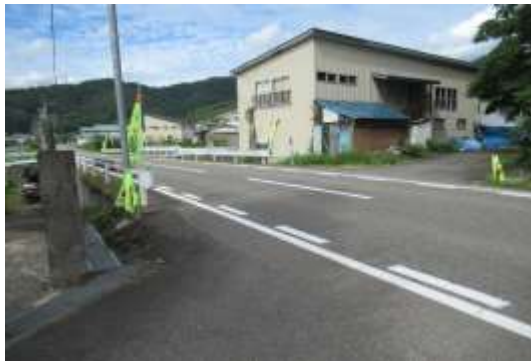
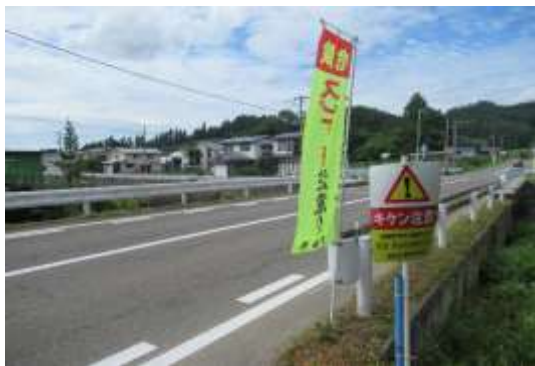
**写真NO. 6, 7**

**【市道山手線】**

・交通量が多く、見通しが悪いため、児童がスクールバスに乗る際、道路を横断しなければならないため危険である。

- ・横断場所付近にのぼり旗を設置した。
- ・外側線とドットラインを引き直した。

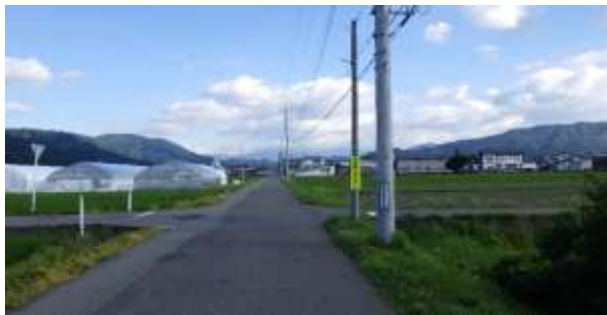
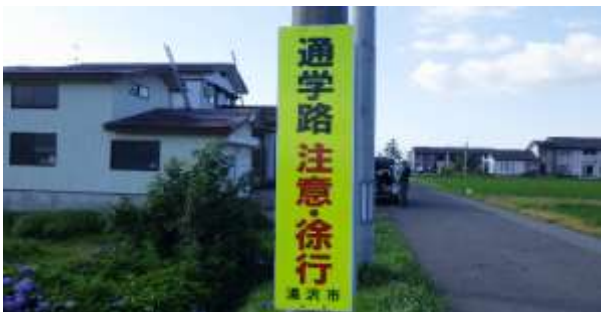
**写真NO. 8, 9**

**【市道下平城線】**

- ・学校から学童保育へのコースになっており、交通量が多いうえに歩道がない。
- ・道幅が狭く危険である。冬季間は特に危険である。
- ・見通しはよいものの、人家も少なく暗い。

- ・令和4年度より歩道整備事業を展開する。
- ・通学路であることを知らせる看板を設置した。
- ・防犯灯の適正設置を考慮し、移設を実施した。

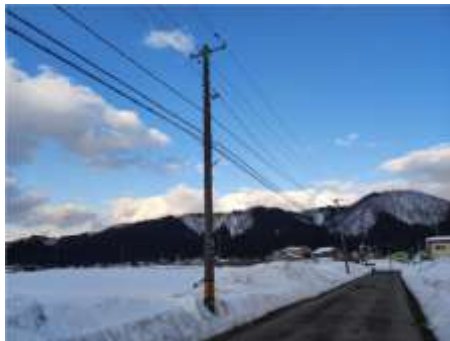
**写真NO. 11【市道野村川連線】**

- ・街灯が不足している。

- ・区間の防犯灯の均等設置化を図るため、防犯灯設置要綱の設置間隔の目安より、NTT柱根岸7(電力柱：根岸線7)の灯具をNTT柱：根岸14(電力柱：根岸線14)へ移設した。

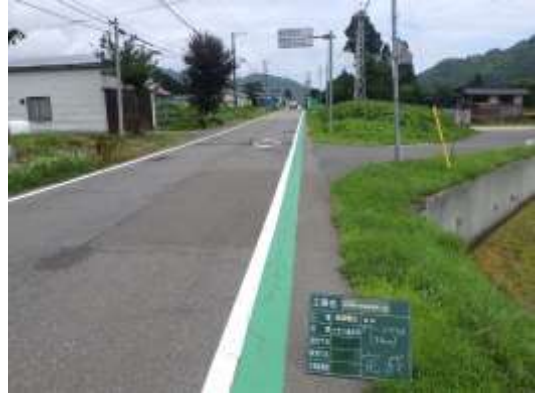
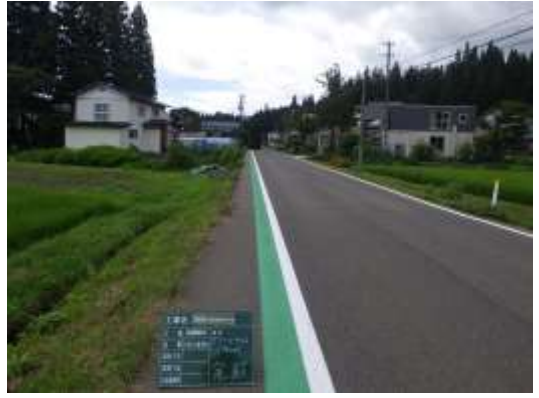
**写真NO. 12【市道沢梨台藤倉線】**

・登校時は大型車両の通行があり、グリーンベルトはあるが、塗装が薄くなり、見えづらい。

・グリーンベルト及び区画線の外側線引を引き直した。

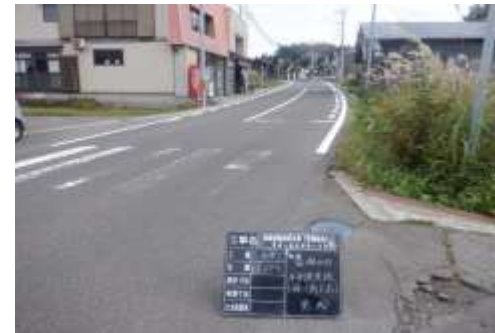
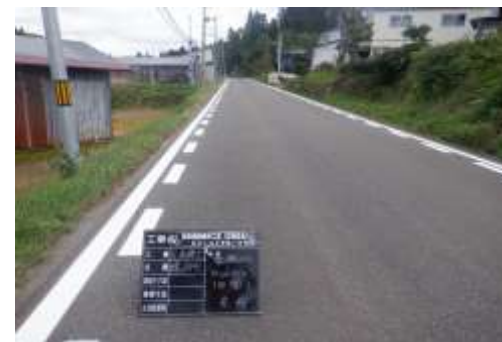
**写真NO. 13**

**【国道398号】**

・通学路となっている歩道のない路側帯が狭く、大型車の通行もあるため危険である。

・区画線の外側線とドットラインを引き直した。

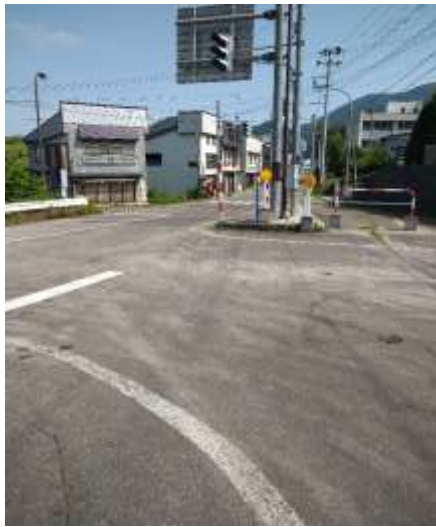
**写真NO. 14**

**【市道菅生稗田沢線・菅生生内線】**

・登校時、通勤のための車が通るが、変則交差点のため、児童が横断する際に危険である。

・交通量調査の結果、横断歩道の設置は難しいことから、児童生徒に対して、安全教育の充実を図った。
