# 外壁打診劣化調査報告書

＜＜道の駅おがち 交流施設棟＞＞

## 【道の駅おがち 交流施設棟 外壁打診劣化調査報告業務】

### ●外壁打診劣化調査報告書

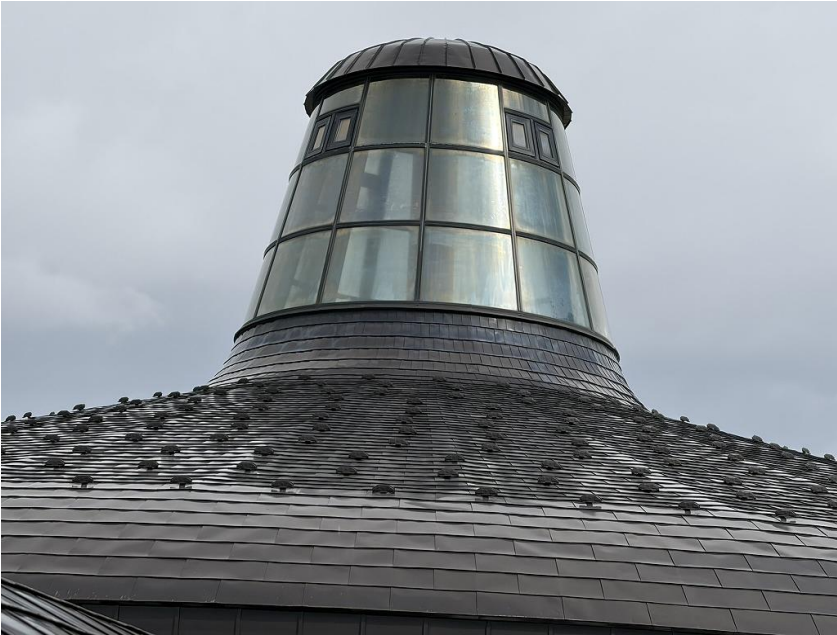
| 部位 | 番号 | 調査項目 | 調査結果 |
|---|---|---|---|
| (屋根)写1 | 08 | 外観目視調査 | <input type="checkbox"/> 要是正 <input type="checkbox"/> その他 |

| 部位 | 番号 | 調査項目 | 調査結果 |
|---|---|---|---|
| | | | ※屋根全景 |

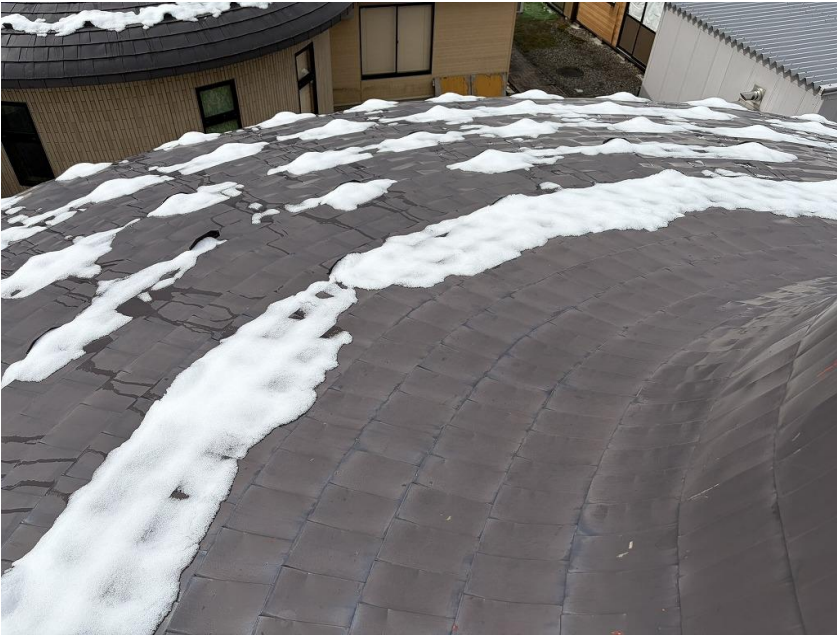
| 部位 | 番号 | 調査項目 | 調査結果 |
|---|---|---|---|
| (屋根)写2 | 09 | 外観目視調査 | <input type="checkbox"/> 要是正 <input type="checkbox"/> その他 |

| 部位 | 番号 | 調査項目 | 調査結果 |
|---|---|---|---|
| | | | ※屋根全景 |
