# 外壁打診劣化調査報告書

＜＜道の駅おがち 休憩施設棟＞＞

## 【道の駅おがち 休憩施設棟 外壁打診劣化調査報告業務】

### ●外壁打診劣化調査報告書

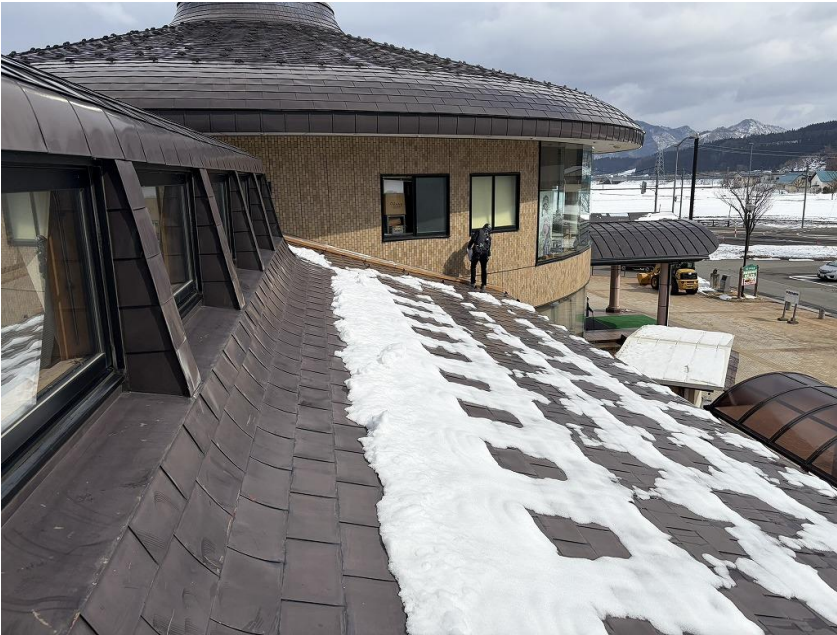
| 部位 | 番号 | 調査項目 | 調査結果 |
|---|---|---|---|
| (屋根)写1 | 21 | 外観目視調査 | <input type="checkbox"/> 要是正 <input type="checkbox"/> その他 |

| 部位 | 番号 | 調査項目 | 調査結果 |
|---|---|---|---|
| | | | ※屋根全景 |

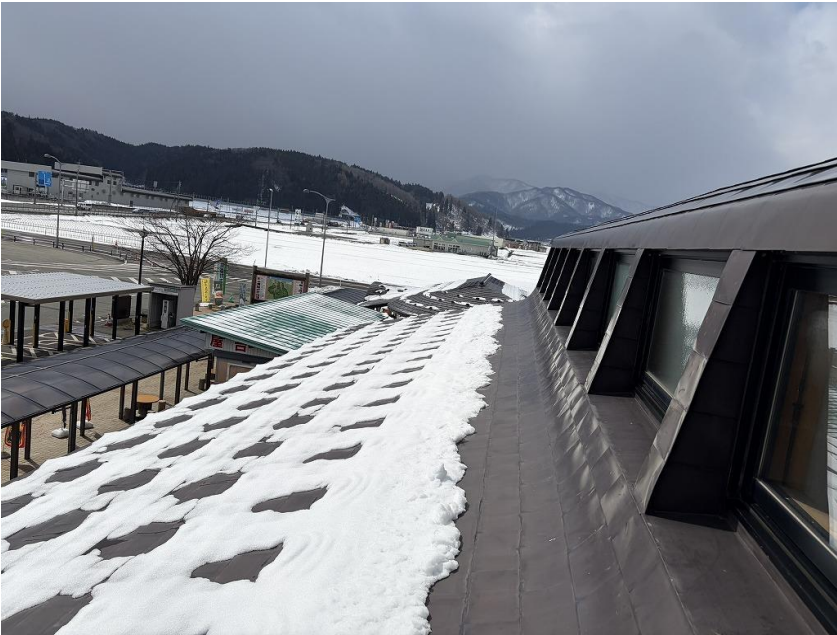
| 部位 | 番号 | 調査項目 | 調査結果 |
|---|---|---|---|
| (屋根)写2 | 22 | 外観目視調査 | <input type="checkbox"/> 要是正 <input type="checkbox"/> その他 |

| 部位 | 番号 | 調査項目 | 調査結果 |
|---|---|---|---|
| | | | ※屋根全景 |

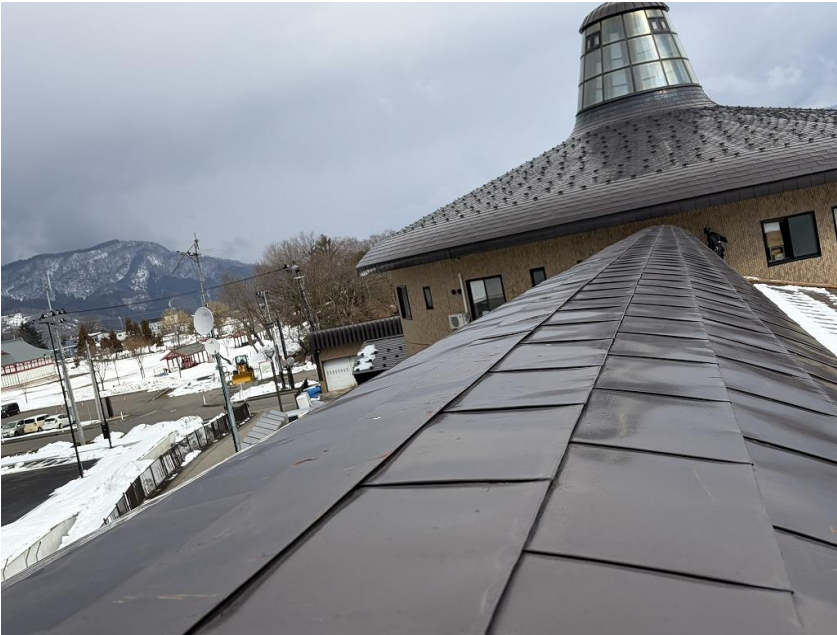
| 部位 | 番号 | 調査項目 | 調査結果 |
|---|---|---|---|
| (屋根)写3 | 23 | 外観目視調査 | <input type="checkbox"/> 要是正 <input type="checkbox"/> その他 |

| 部位 | 番号 | 調査項目 | 調査結果 |
|---|---|---|---|
| | | | ※屋根全景 |

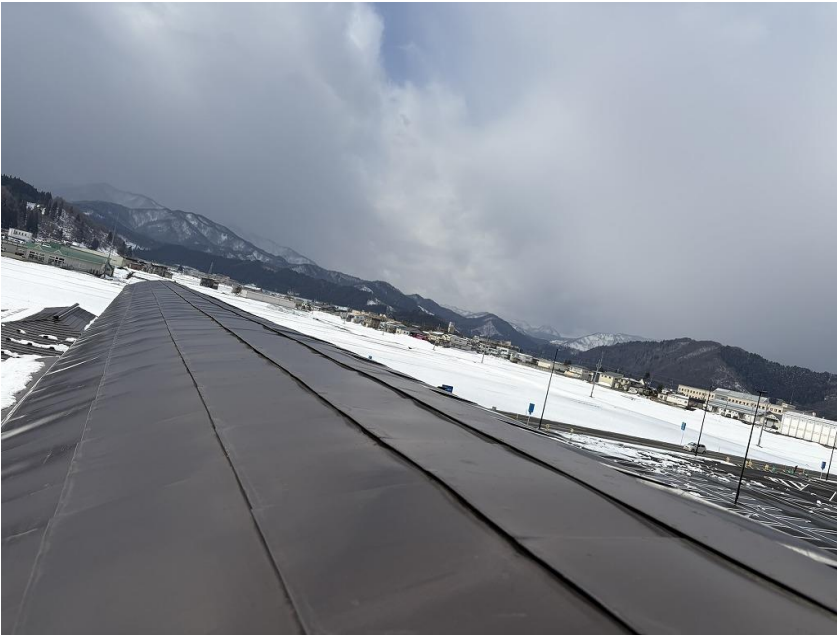
| 部位 | 番号 | 調査項目 | 調査結果 |
|---|---|---|---|
| (屋根)写4 | 24 | 外観目視調査 | <input type="checkbox"/> 要是正 <input type="checkbox"/> その他 |

| 部位 | 番号 | 調査項目 | 調査結果 |
|---|---|---|---|
| | | | ※屋根全景 |

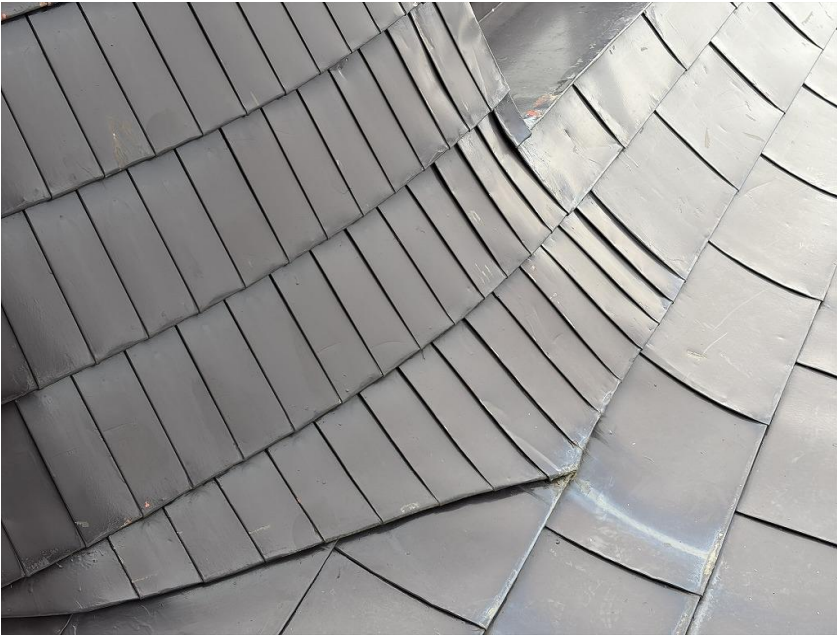
| 部位 | 番号 | 調査項目 | 調査結果 |
|---|---|---|---|
| (屋根)写5 | 25 | 外観目視調査 | <input type="checkbox"/> 要是正 <input type="checkbox"/> その他 |

| 部位 | 番号 | 調査項目 | 調査結果 |
|---|---|---|---|
| | | | ※屋根全景 |

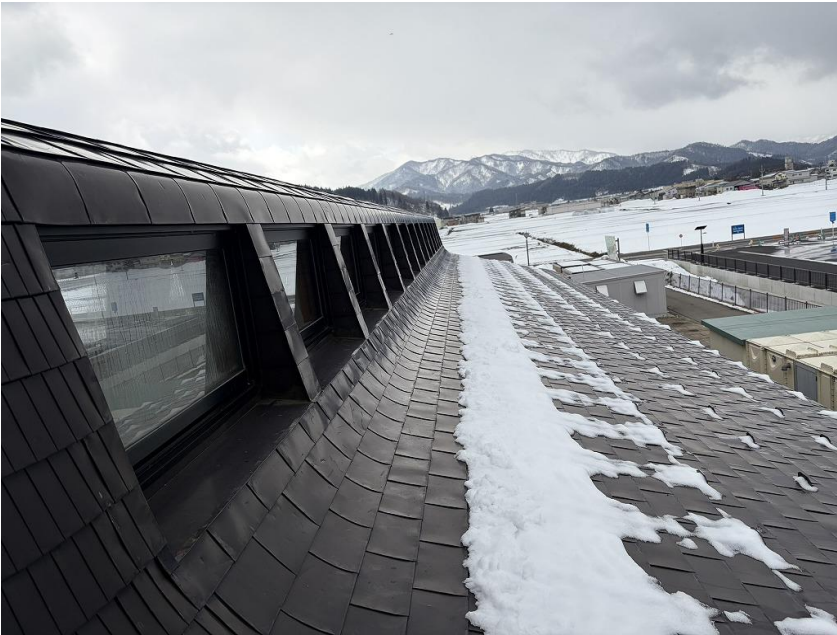
| 部位 | 番号 | 調査項目 | 調査結果 |
|---|---|---|---|
| (屋根)写6 | 26 | 外観目視調査 | <input type="checkbox"/> 要是正 <input type="checkbox"/> その他 |

| 部位 | 番号 | 調査項目 | 調査結果 |
|---|---|---|---|
| | | | ※屋根全景 |

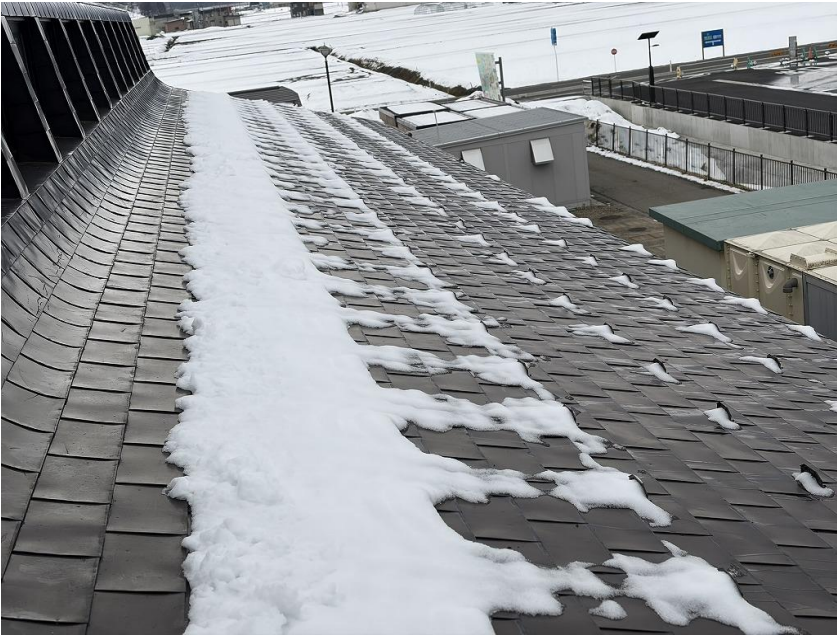
| 部位 | 番号 | 調査項目 | 調査結果 |
|---|---|---|---|
| (屋根)写7 | 27 | 外観目視調査 | <input type="checkbox"/> 要是正 <input type="checkbox"/> その他 |

| 部位 | 番号 | 調査項目 | 調査結果 |
|---|---|---|---|
| | | | ※屋根全景 |

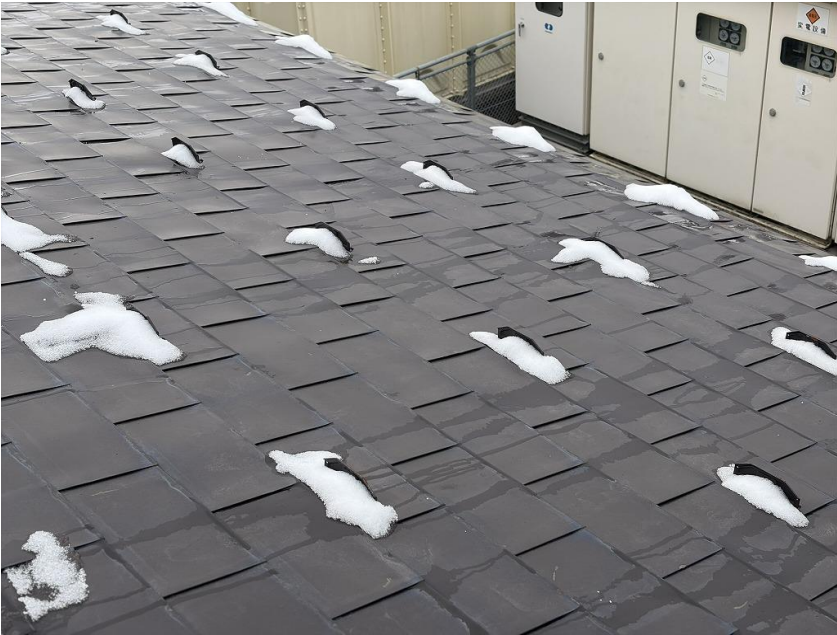
| 部位 | 番号 | 調査項目 | 調査結果 |
|---|---|---|---|
| (屋根)写8 | 28 | 外観目視調査 | <input type="checkbox"/> 要是正 <input type="checkbox"/> その他 |

| 部位 | 番号 | 調査項目 | 調査結果 |
|---|---|---|---|
| | | | ※屋根全景 |

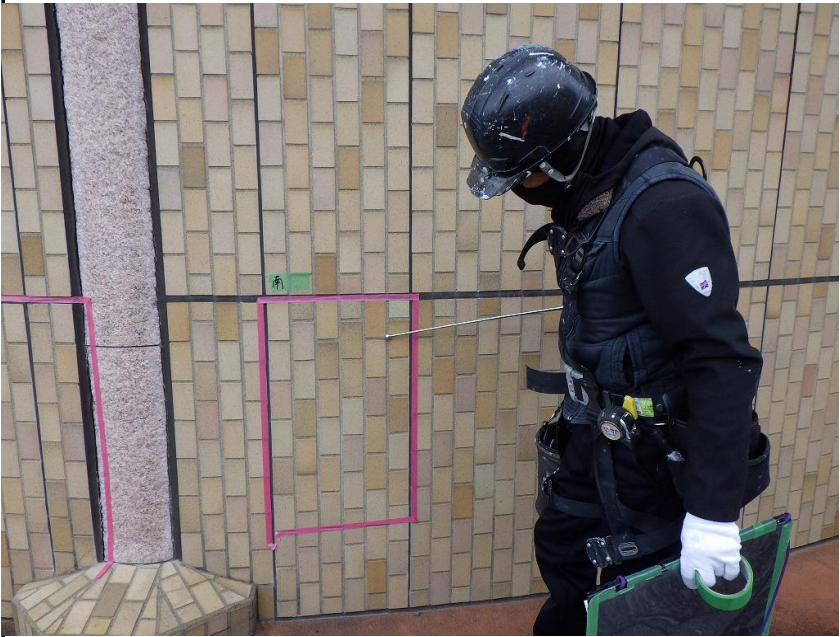
| 部位 | 番号 | 調査項目 | 調査結果 |
|---|---|---|---|
| (作業中) 写1 | 29 | 打診調査・外観目視調査 | <input type="checkbox"/> 要是正 <input type="checkbox"/> その他 |

| 部位 | 番号 | 調査項目 | 調査結果 |
|---|---|---|---|
| | | | ※調査中 |
