## 通学路対策箇所図

--- : 通学路 (学校指定)  
● : 要対策箇所

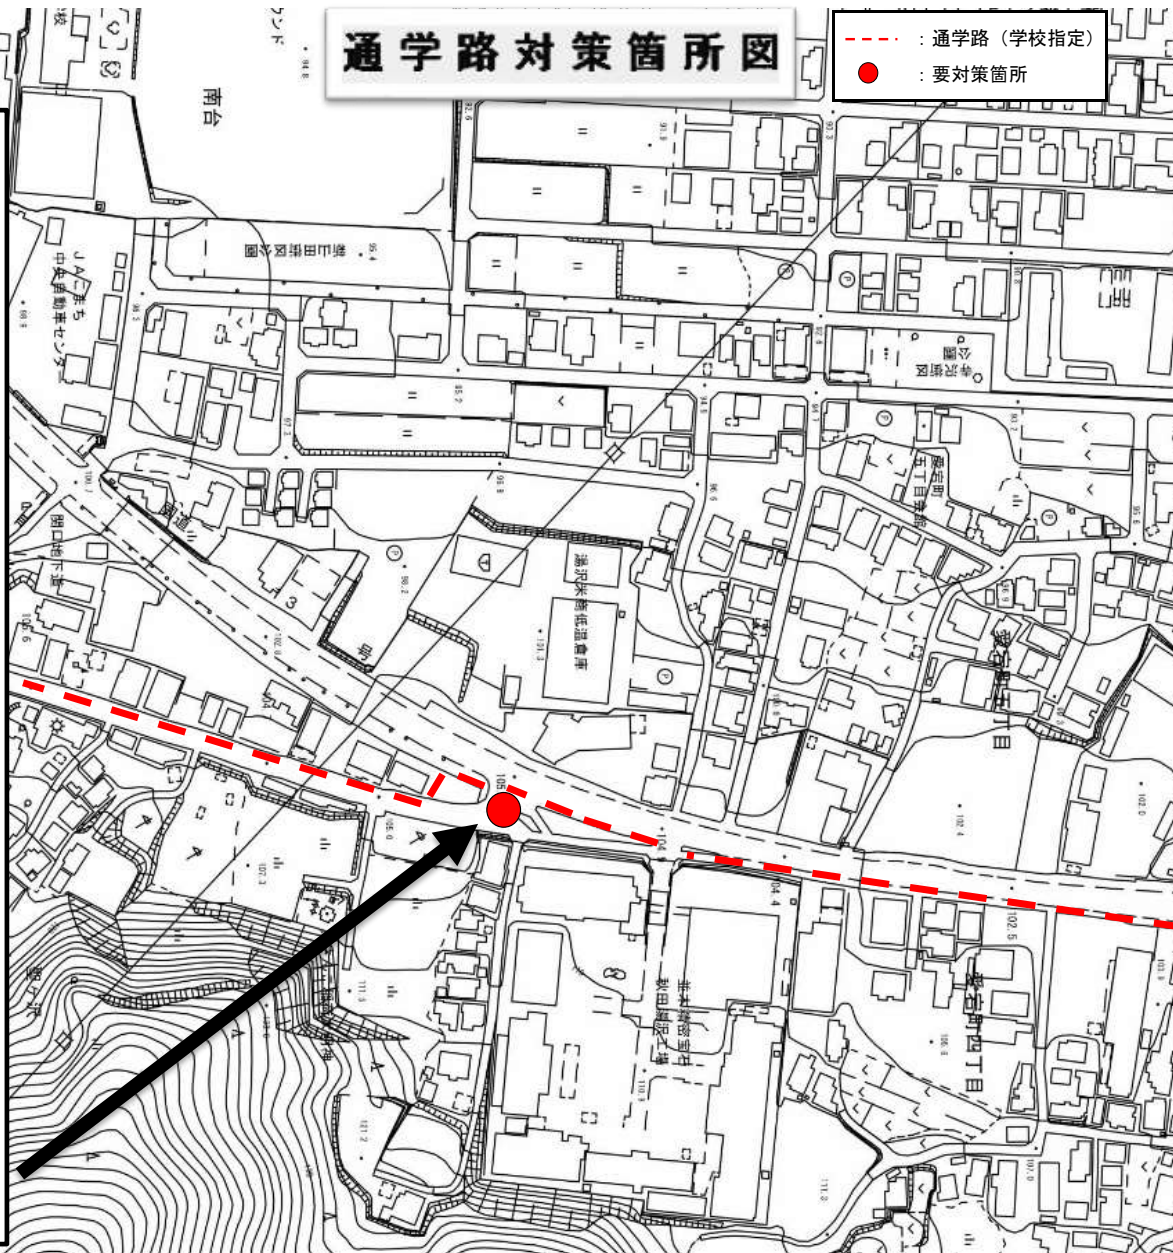
### 写真NO. 1 【国道13号】

・横断歩道近くの歩道の幅が狭く、危険である。

・通学路を変更(柴田クリーニング内を通行)する。

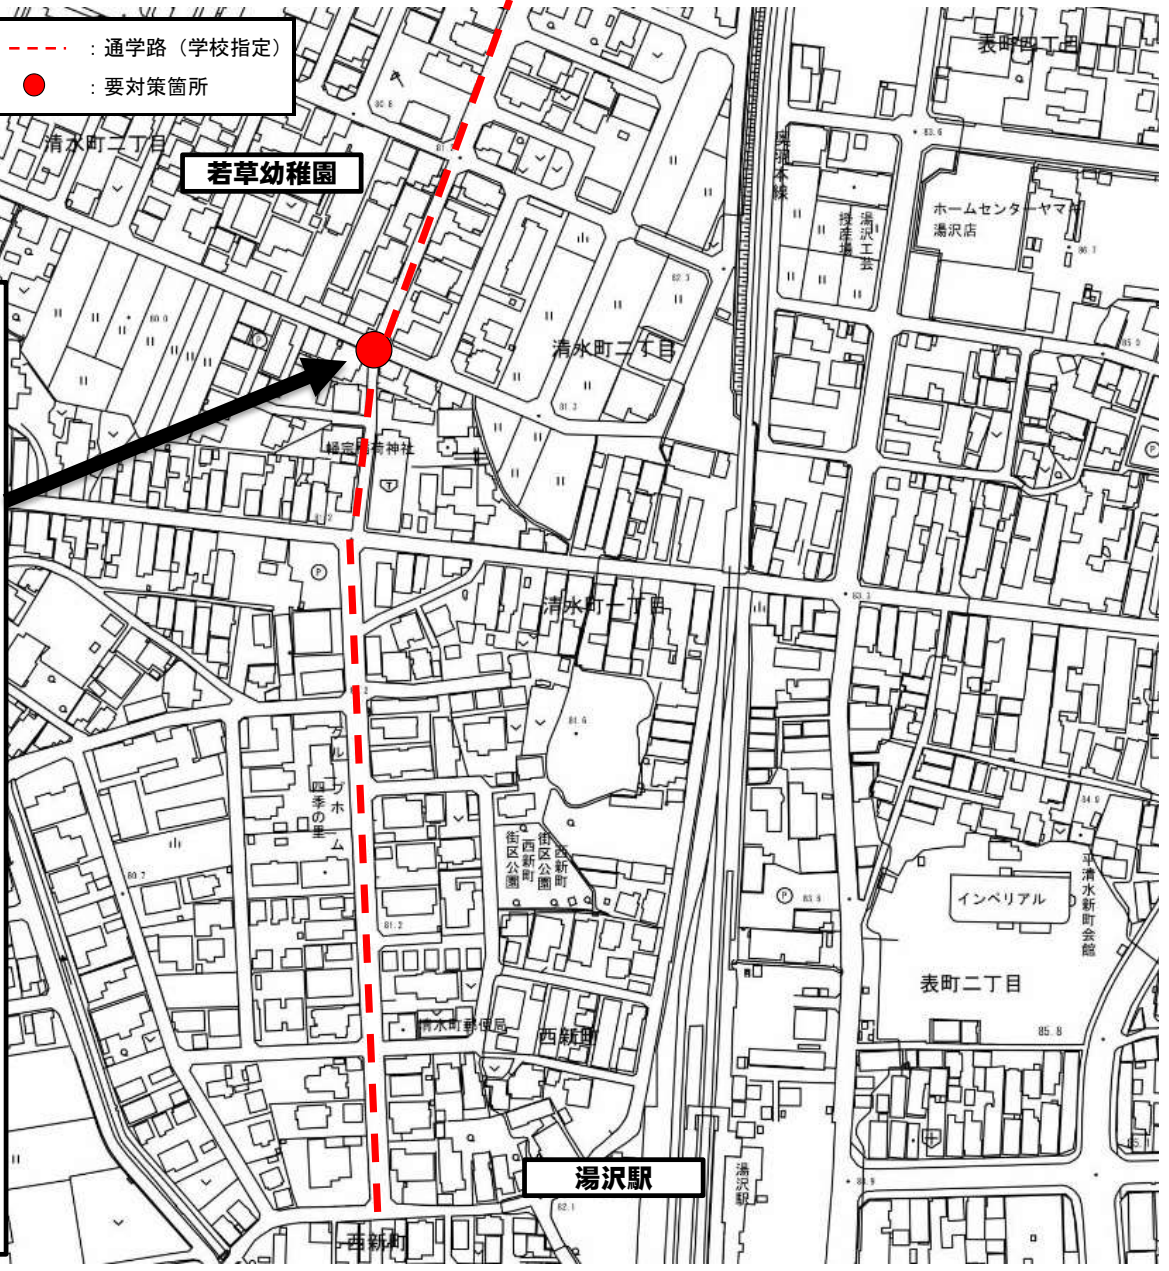
**写真 NO. 2 【市道清水町新町線】**  
**【通学路の状況・危険の内容】**  
・狭くややカーブしており、登校時は通勤の車が通り、危険である。  
・交差点付近に空き家があることで、自然と車が減速していくという状況である。  
**【対策内容】**  
・冬季間は、除雪を丁寧に行い、安全を確保していく。  
・見通しを確保するためには、道路拡張が必要なため、用地関係調査も含め、対策について検討していく。

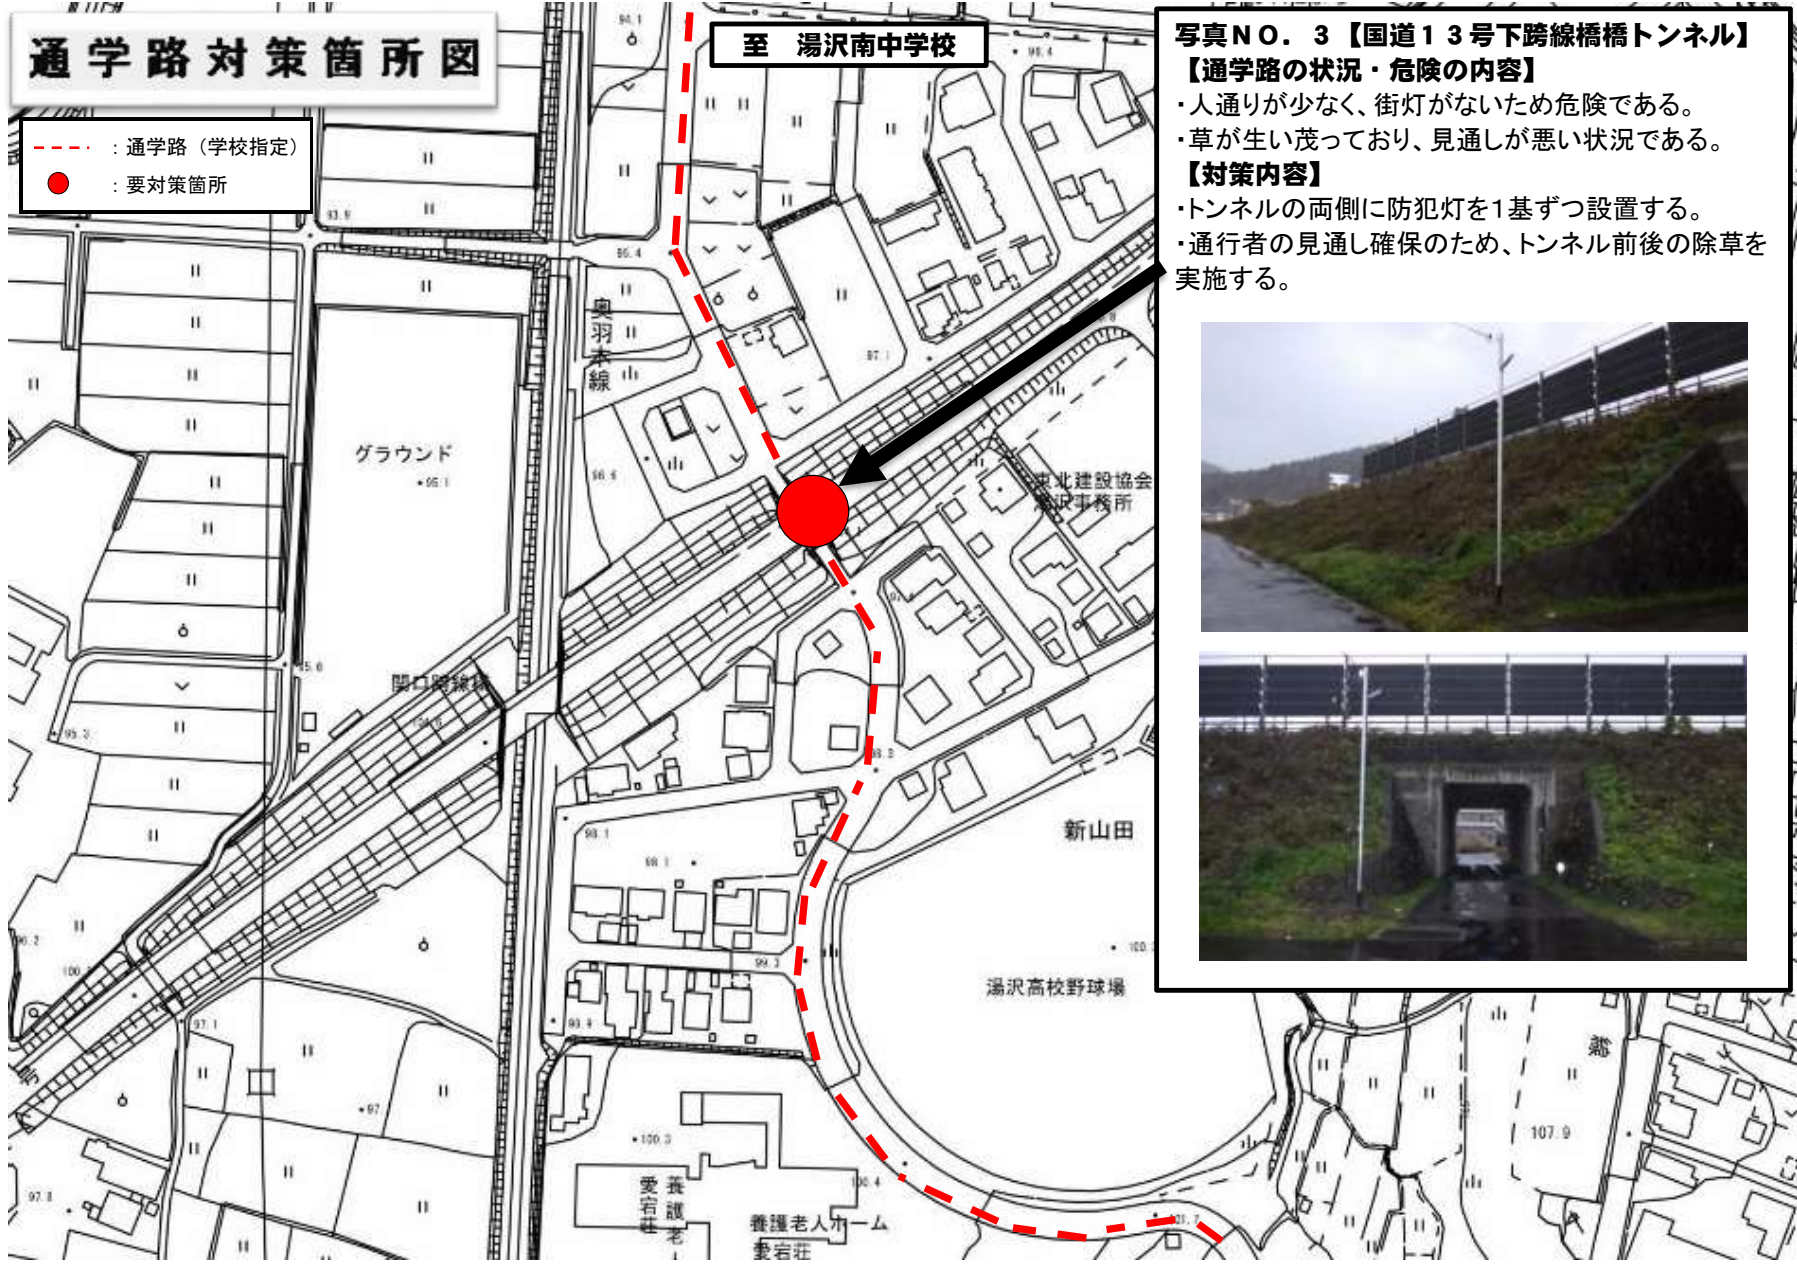
## 写真NO. 3 【国道13号下跨線橋橋トンネル】

- ・人通りが少なく、街灯がないため危険である。
- ・草が生い茂っており、見通しが悪い状況である。

- ・トンネルの両側に防犯灯を1基ずつ設置する。
- ・通行者の見通し確保のため、トンネル前後の除草を実施する。

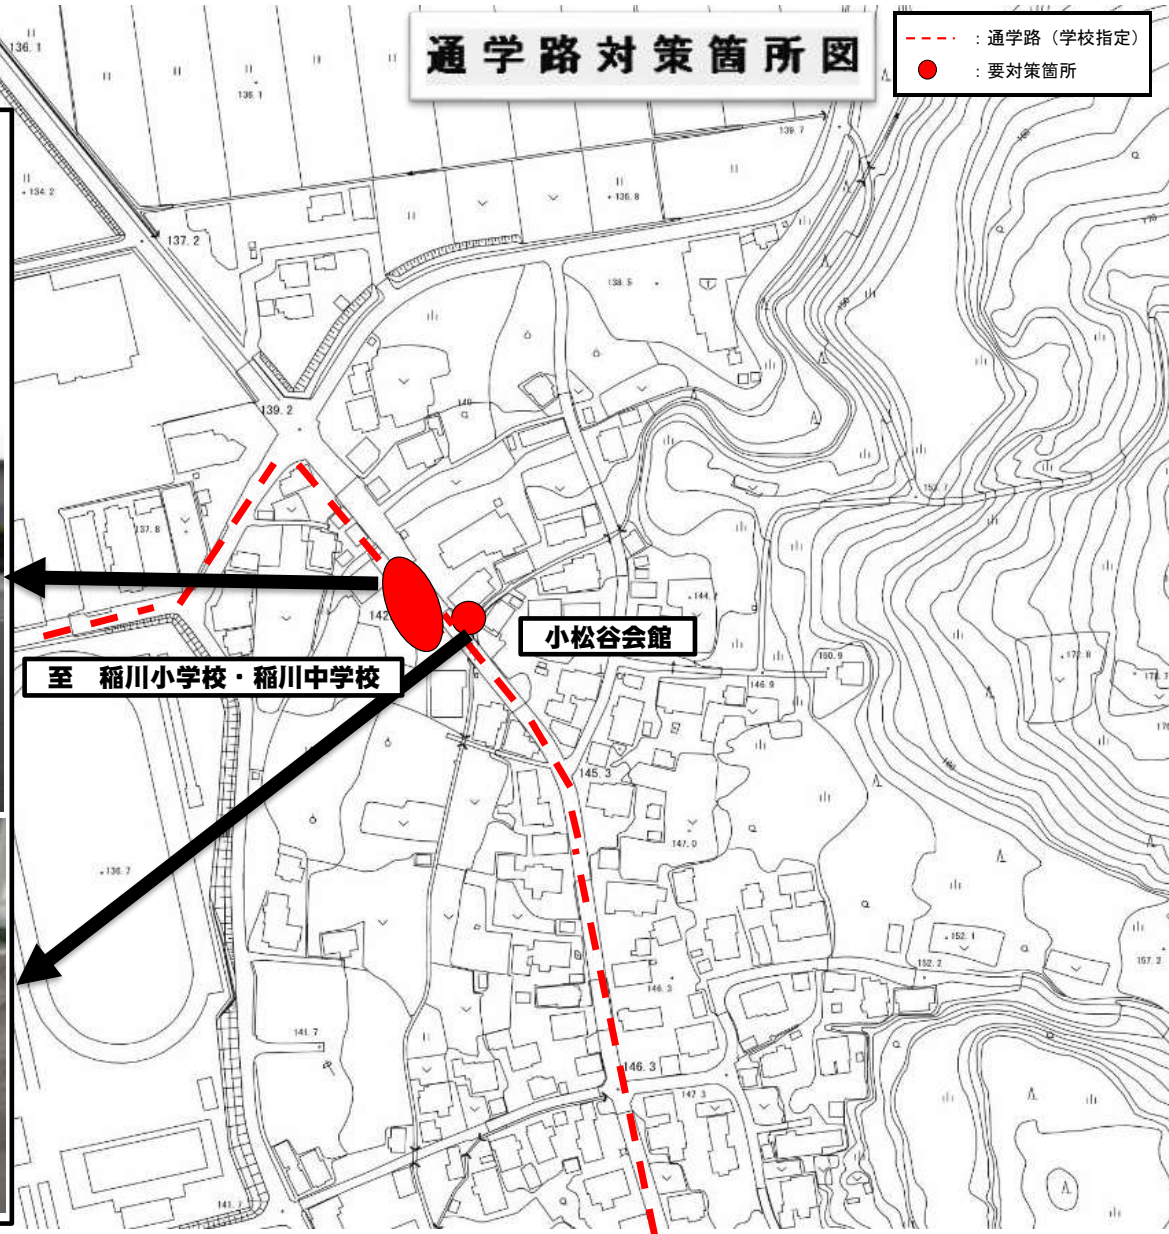
## 写真NO. 4, 5 【国道398号】

- ・歩道がなく、交通量も多く、注意が必要である。
- ・路肩と水路の間に境や蓋がなく、危険である。

- ・小松谷会館からよねや前の交差点に至る側溝に蓋を設置する。
- ・小松谷会館側のバス停水路に、セイフティパイプを設置する。

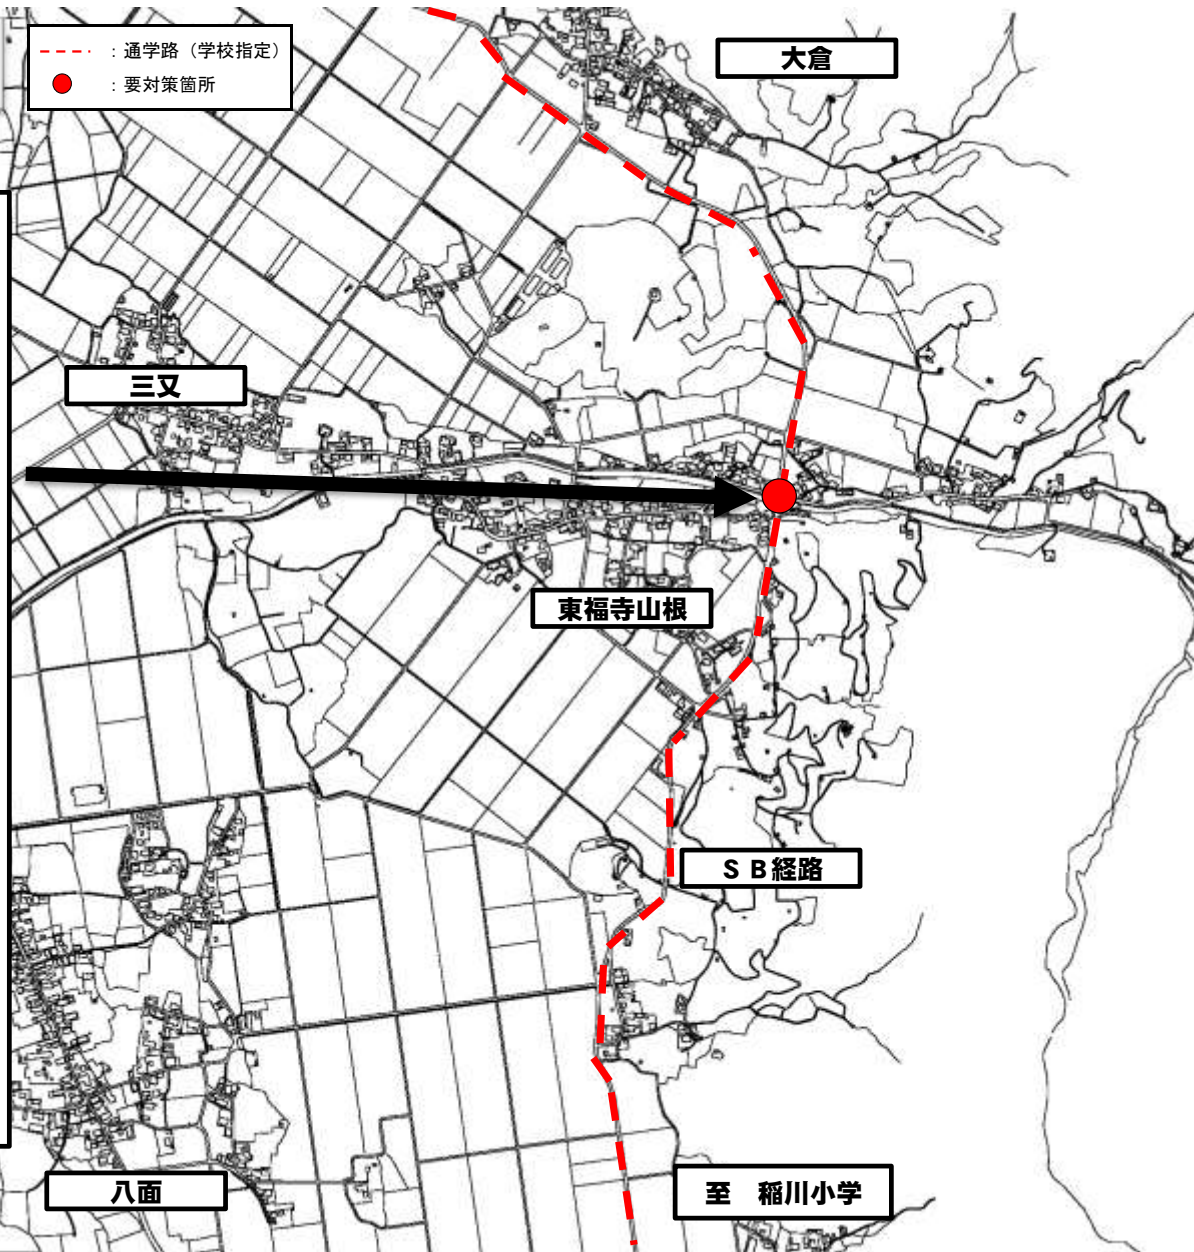
## 写真NO. 10 【市道山手線】

・来年度から通学路となるが、交通量が多く、見通しが悪いため、児童がスクールバスに乗る際、道路を横断しなければならない。

・外側線とドットラインの引き直しを検討する。  
・通学路を変更(スクールバス乗降場所の変更)する。
