# 通学路対策箇所図

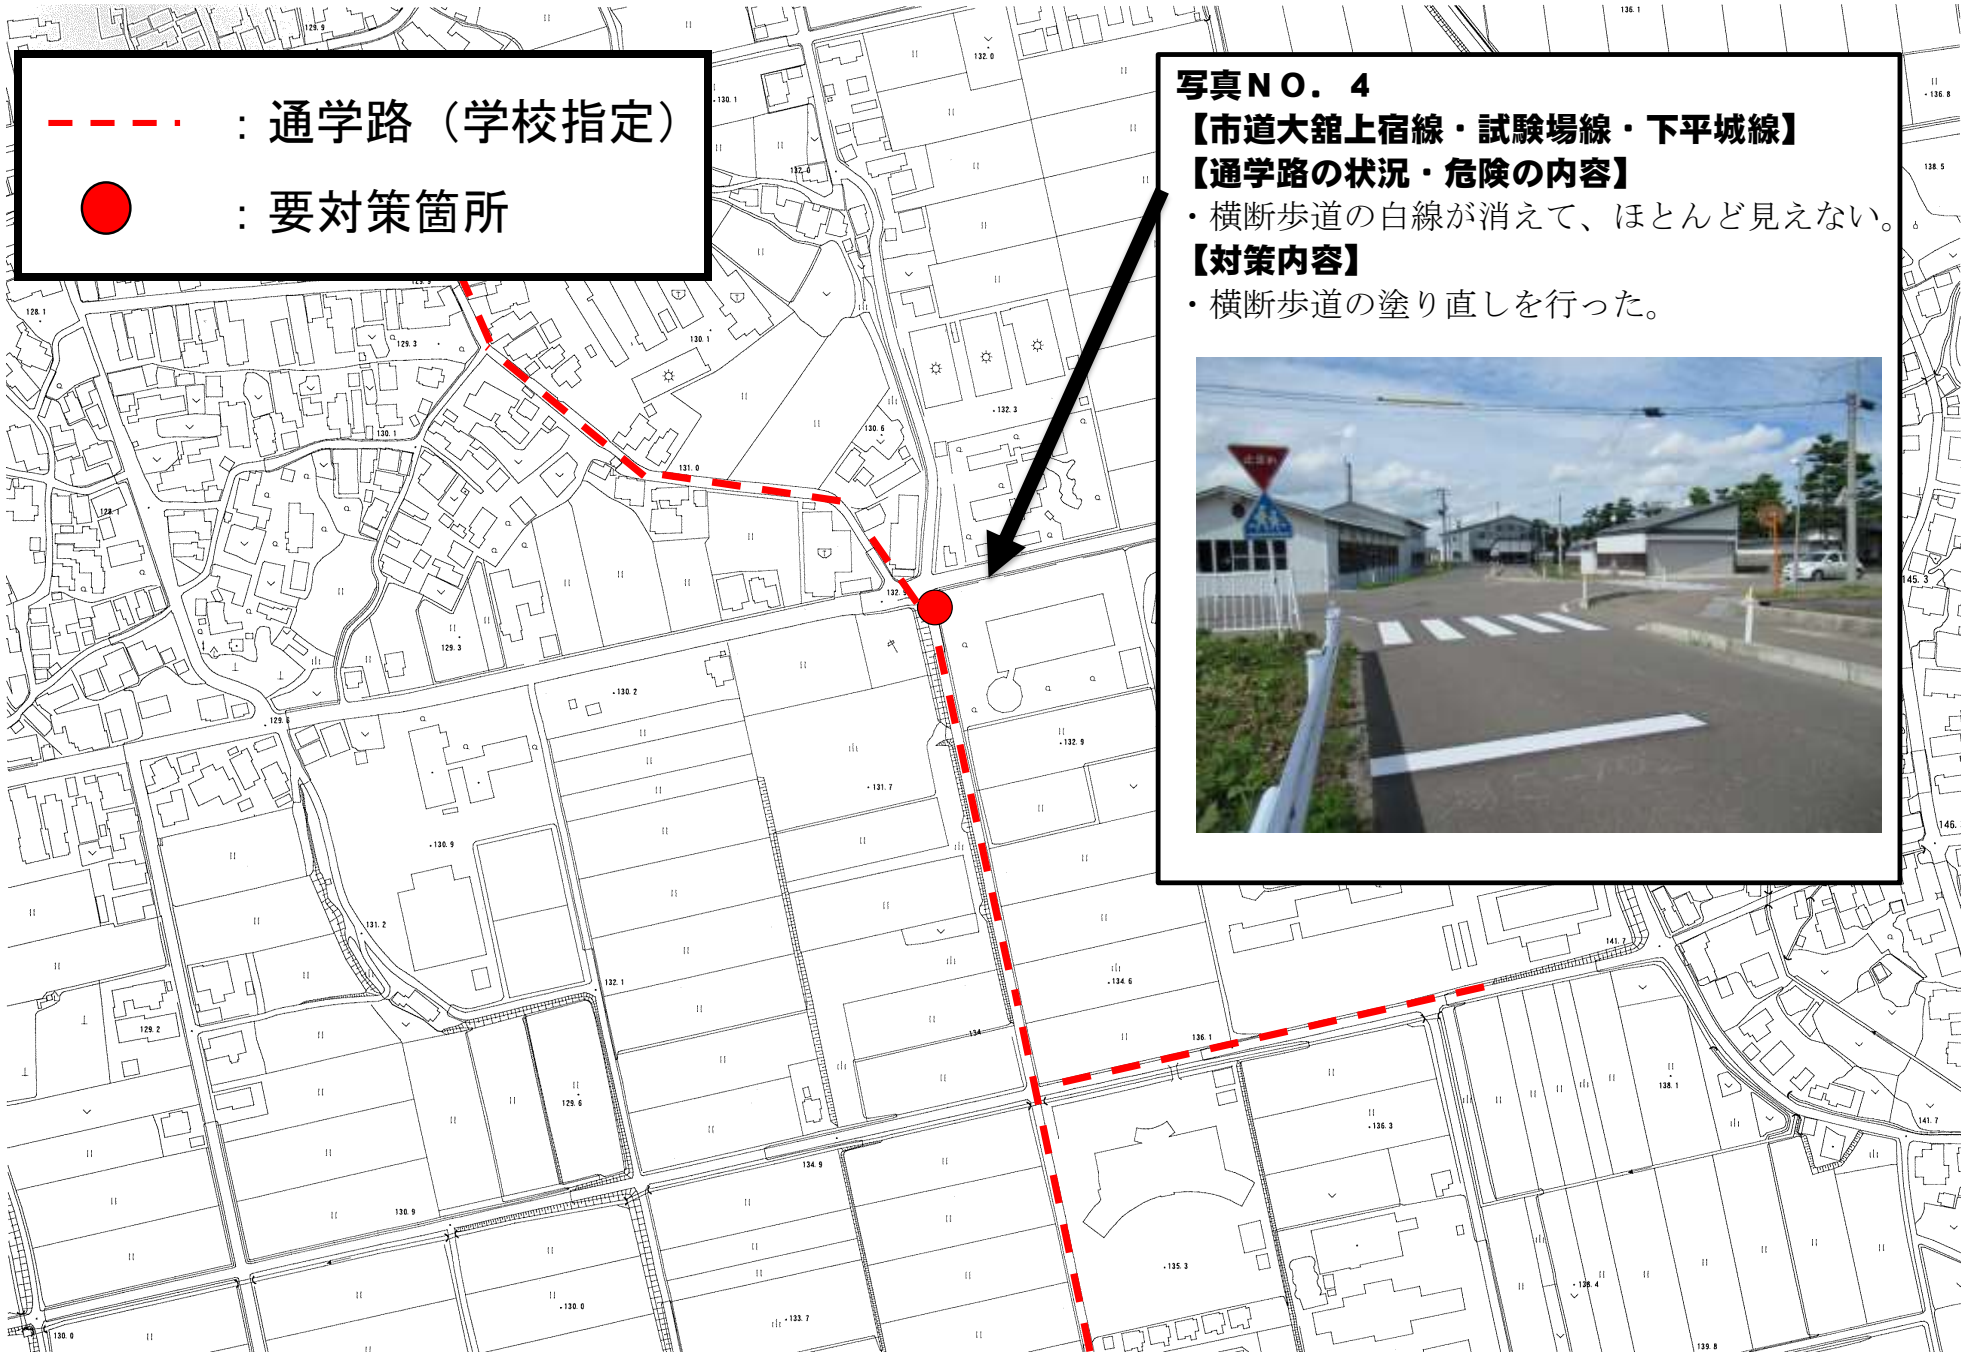
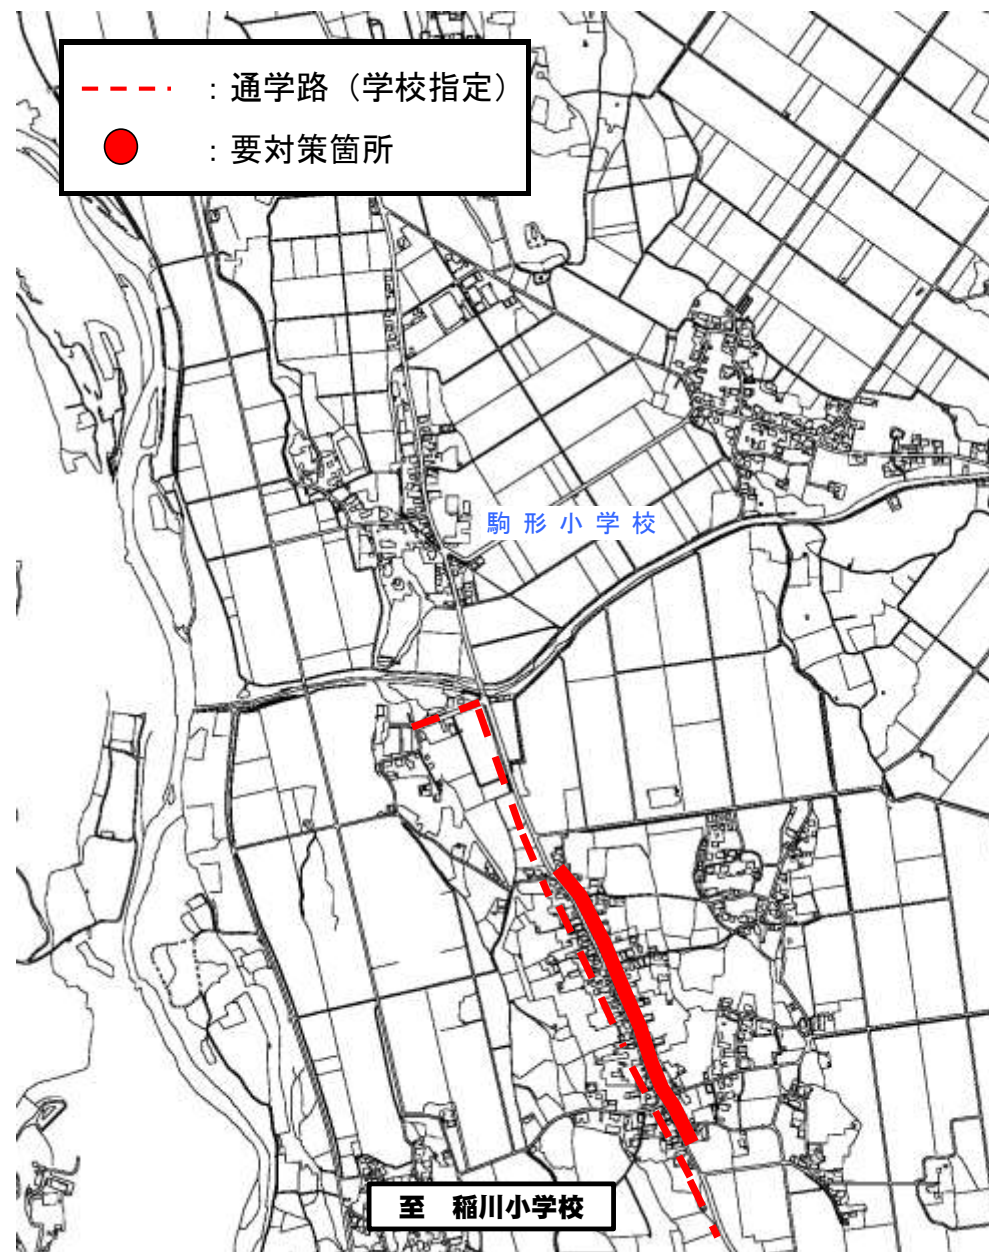
### 写真NO. 5

#### 【県道川連・増田・平鹿線】

#### 【通学路の状況・危険の内容】

・交通量が多く、登校時はグリーンベルトが左側通行となるため、危険である。

#### 【対策内容】

・グリーンベルトの塗り直しを行った。

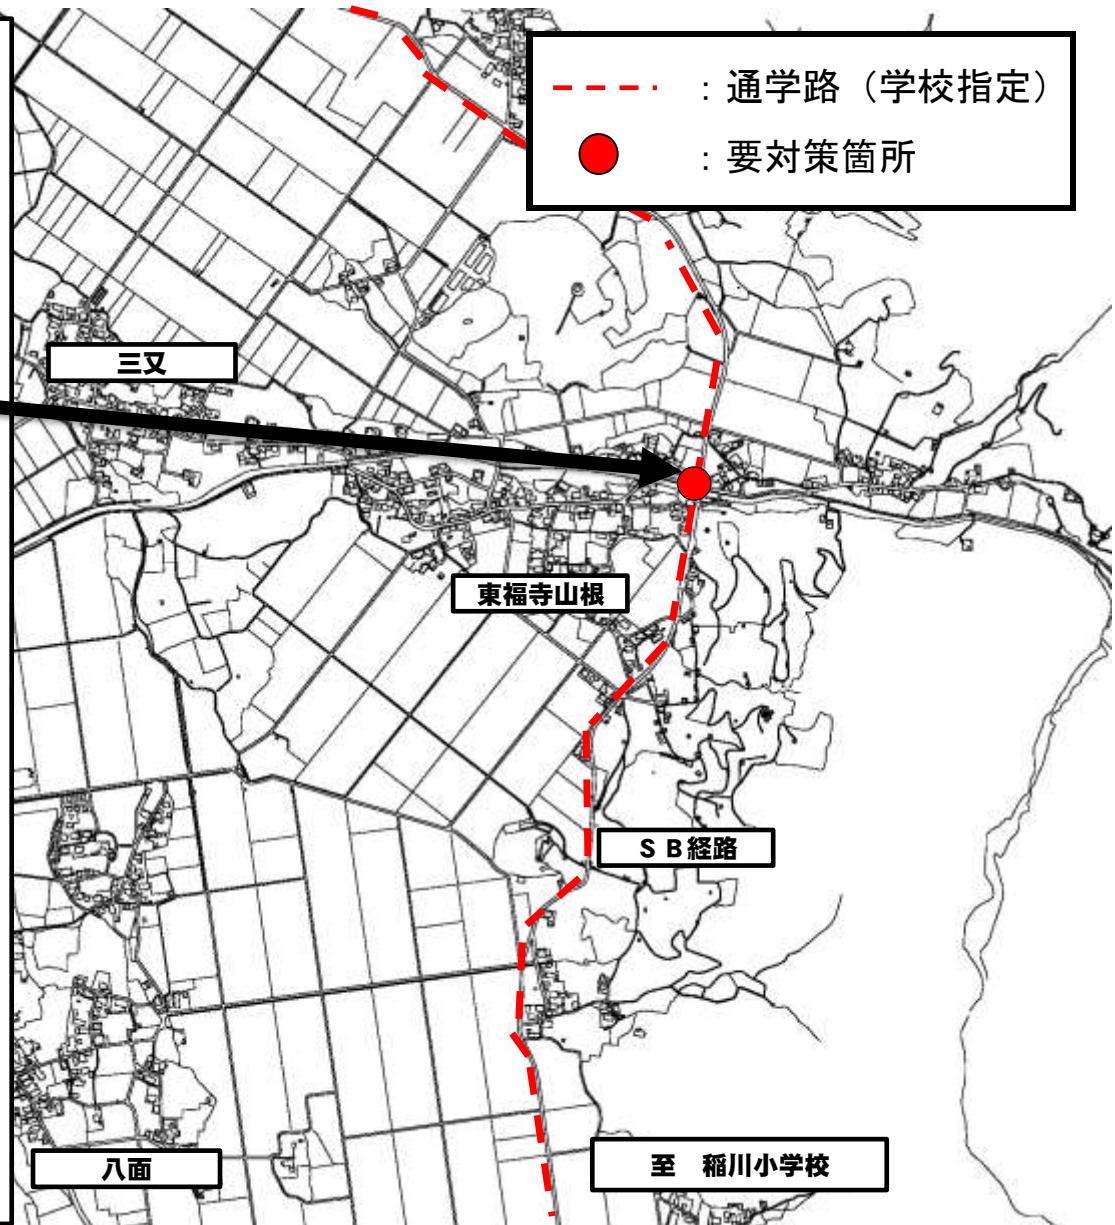
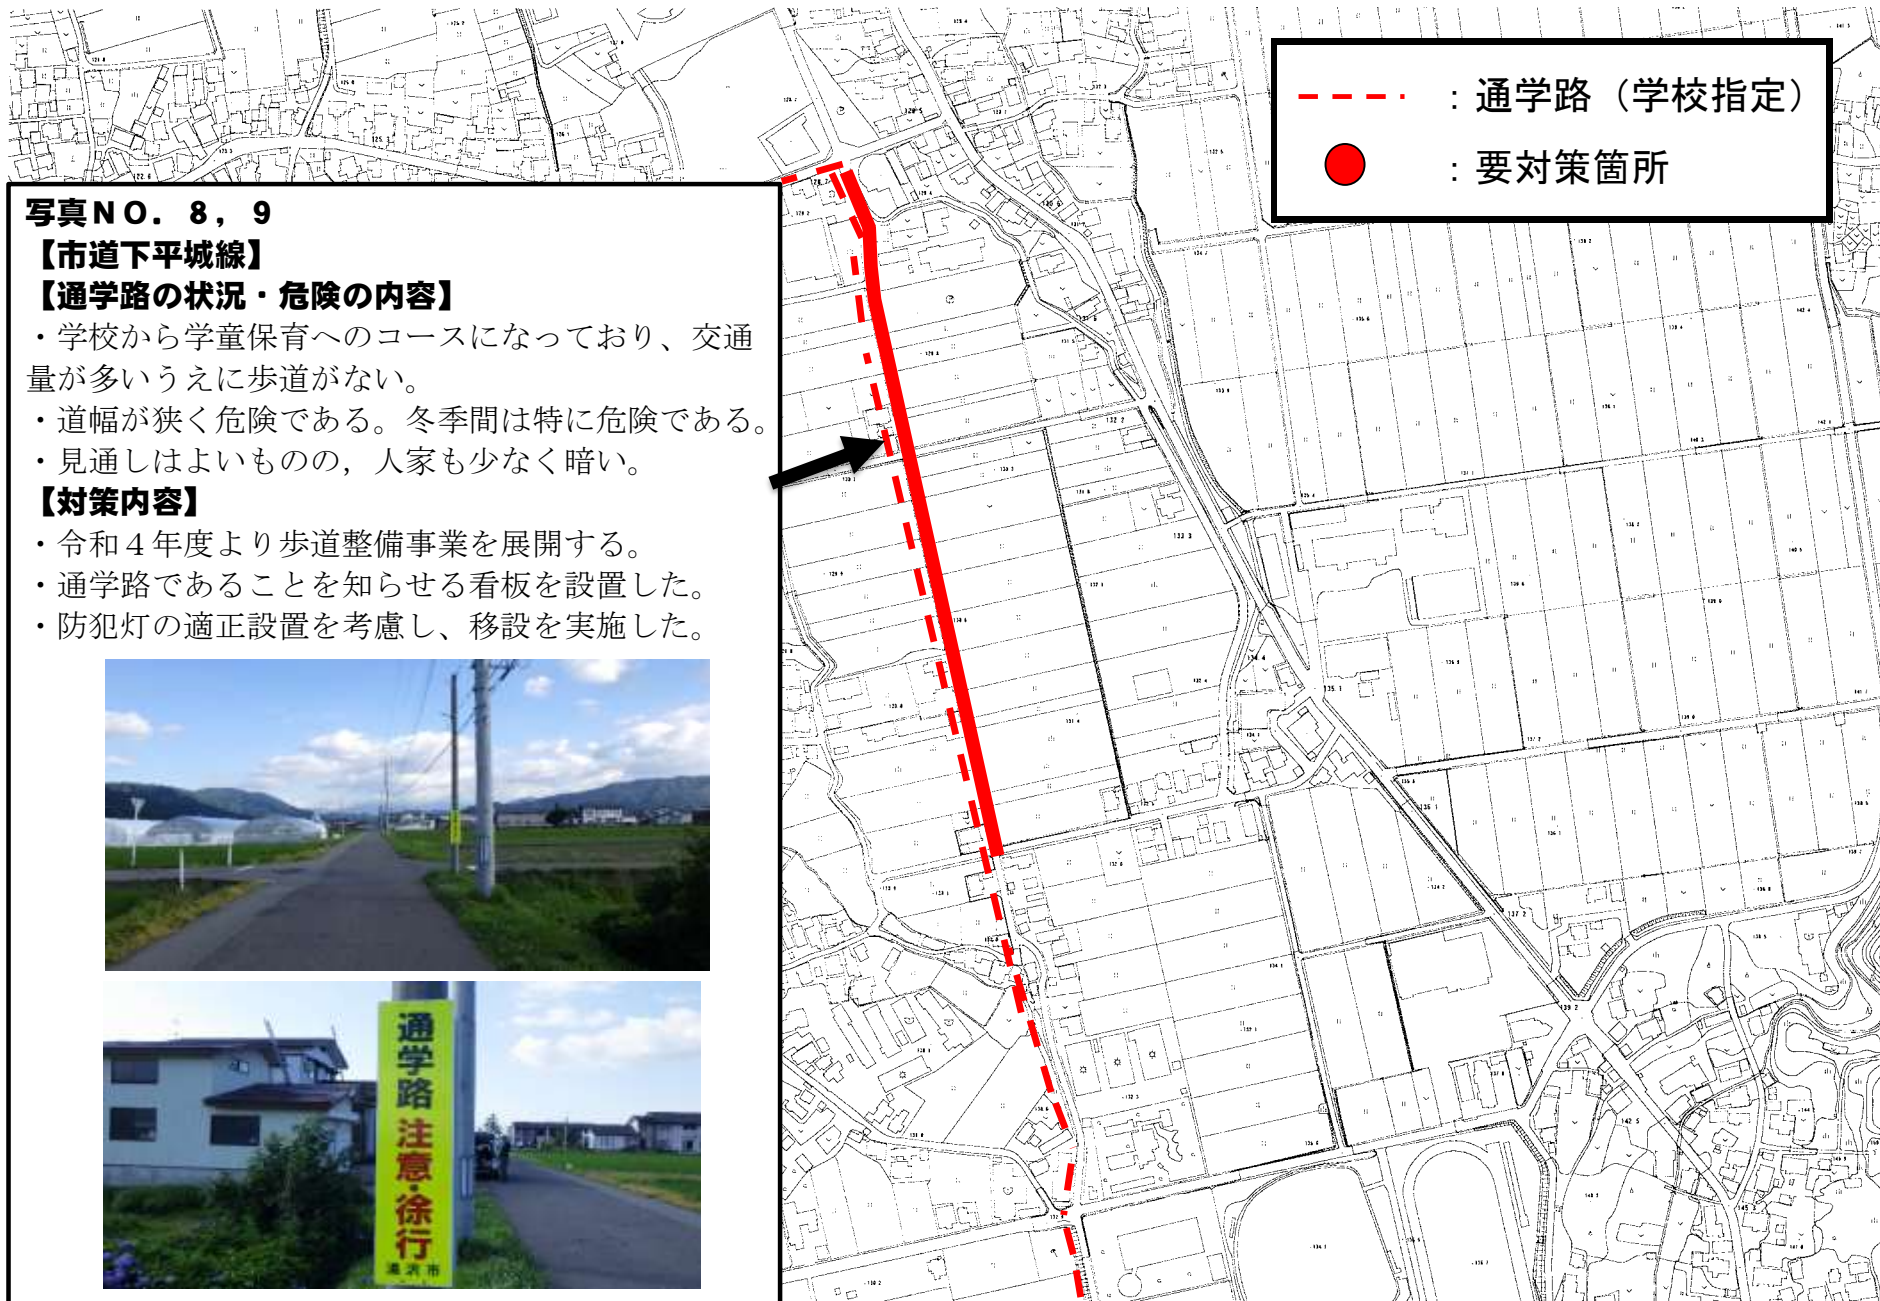
**写真NO. 8, 9**

**【市道下平城線】**

**【通学路の状況・危険の内容】**

- ・学校から学童保育へのコースになっており、交通量が多いうえに歩道がない。
- ・道幅が狭く危険である。冬季間は特に危険である。
- ・見通しはよいものの、人家も少なく暗い。

**【対策内容】**

- ・令和4年度より歩道整備事業を展開する。
- ・通学路であることを知らせる看板を設置した。
- ・防犯灯の適正設置を考慮し、移設を実施した。

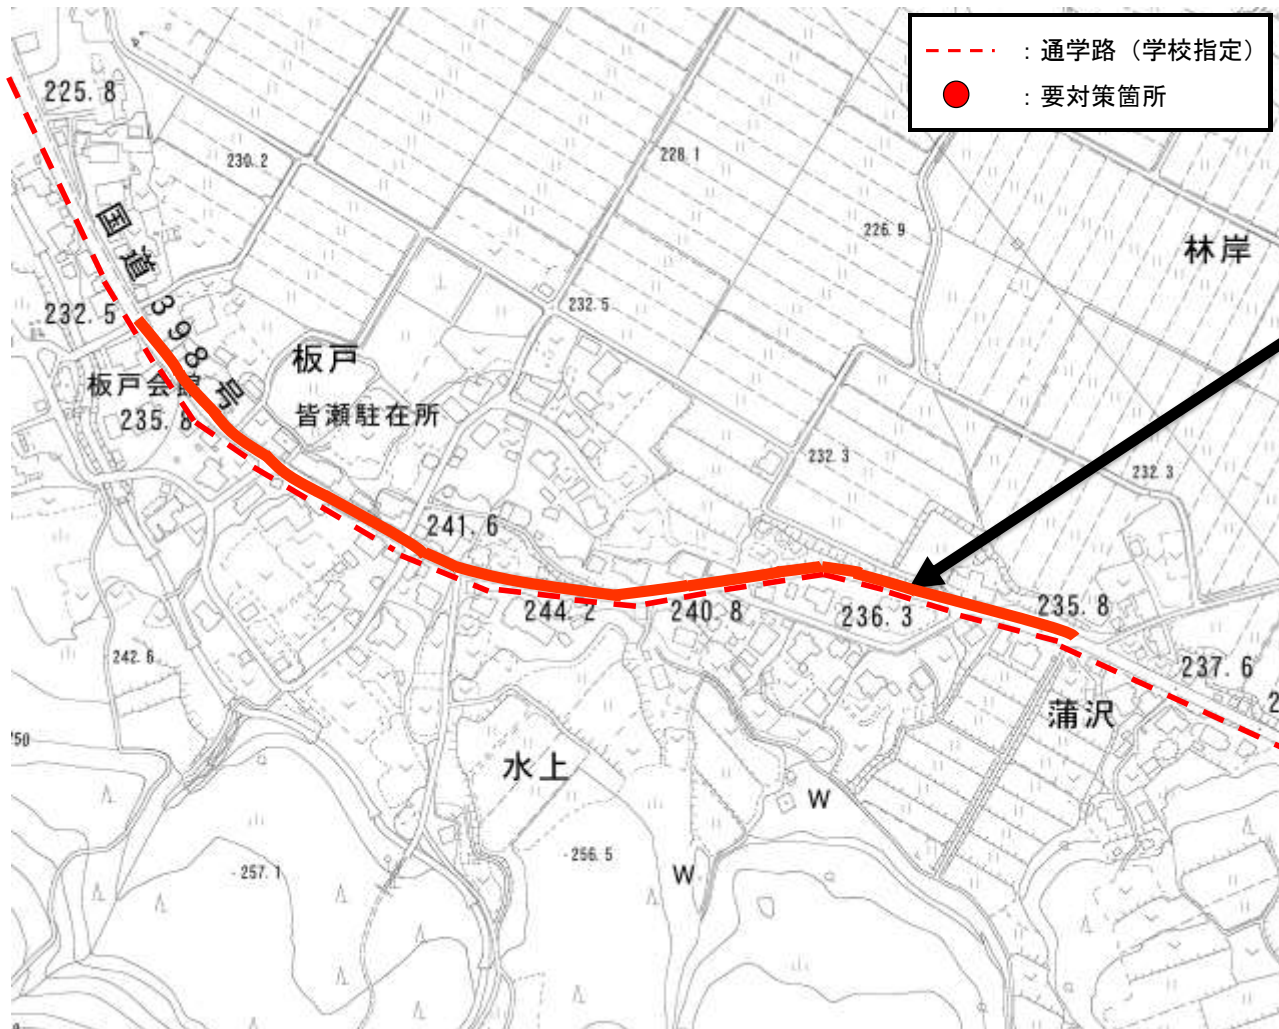
**写真NO. 13**

**【国道398号】**

**【通学路の状況・危険の内容】**

・通学路となっている歩道のない路側帯が狭く、大型車の通行もあるため危険である。

**【対策内容】**

・区画線の外側線とドットラインを引き直した。
