共同現地点検 報告書

4 点検箇所 千石町地区生活道路交通安全対策協議会による社会実験箇所

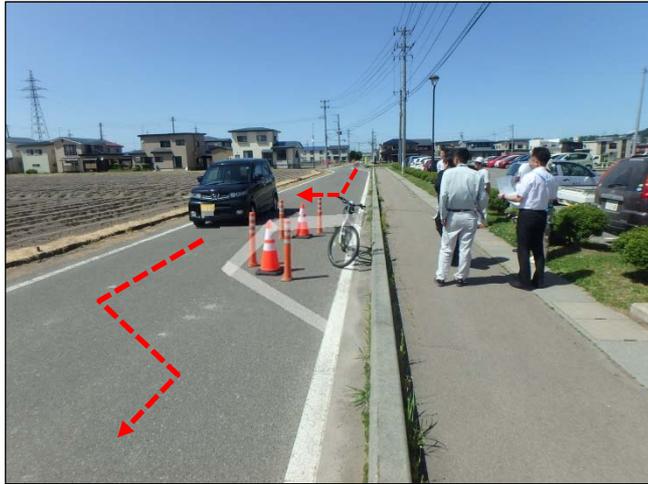
【自動車の走行方法】

- 実際に現地に狭さく(仮設)を設置し、自動車の走行方法を確認
- 第2回千石町地区生活道路交通安全対策協議会にて確認のあった自転車の通行方法について確認
- ※生活道路のゾーン対策マニュアルでは下記のとおり記載されている
狭さく部の路肩に自転車が通行する空間が十分にある場合には走行位置を明示するなどして、自転車と自動車を効果的に分離することが望ましい
本道路の狭さく設置箇所は、ポストコーンと歩車道境界ブロック間に1mの空間を確保することができることから自転車が狭さくの中を通行できることを通行実演し安全に通行できることを確認
- 夜間対策として、ポストコーンの間に点滅灯を付けたカラーコーンを設置することを確認
また、自動車の誘導対策として、カラーコーンに矢印看板を設置することを確認

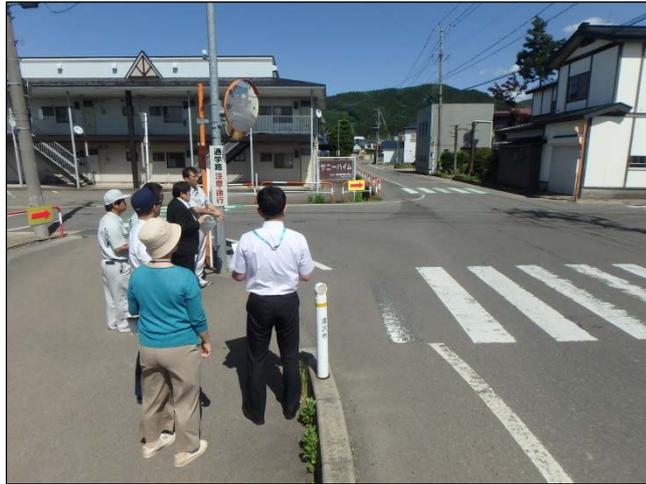
【交差点カラー化箇所】

- 事故率の高い、交差点（横断歩道含む）をカラー化することにより注意走行が喚起され事故防止のための対策であることを確認
- 西小方面から南中方面に右折する自動車がショートカットで対向車側に入っていくため、南中方向から来る車とぶつかる可能性があり、何らかの対策が必要であることを確認

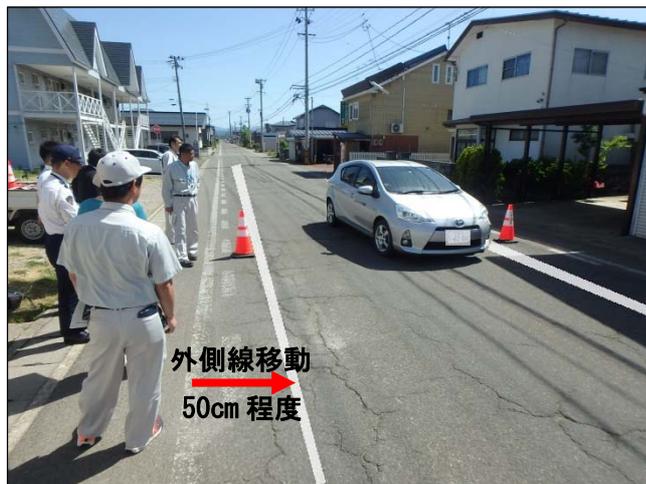
【歩行者等の安全確保対策箇所】

- 実際にどれだけ車道が狭くなるのかをカラーコーンを置いて確認
現在の外側線が50cmほど内側へ移動する
車道を狭くした状態で車の流れを確認
